陳水扁總統與呂秀蓮副總統遭槍擊案件

調查報告

刑事鑑識研究及訓練中心移交
(Forensic Research and Training Center)

二〇〇四年八月二十七日

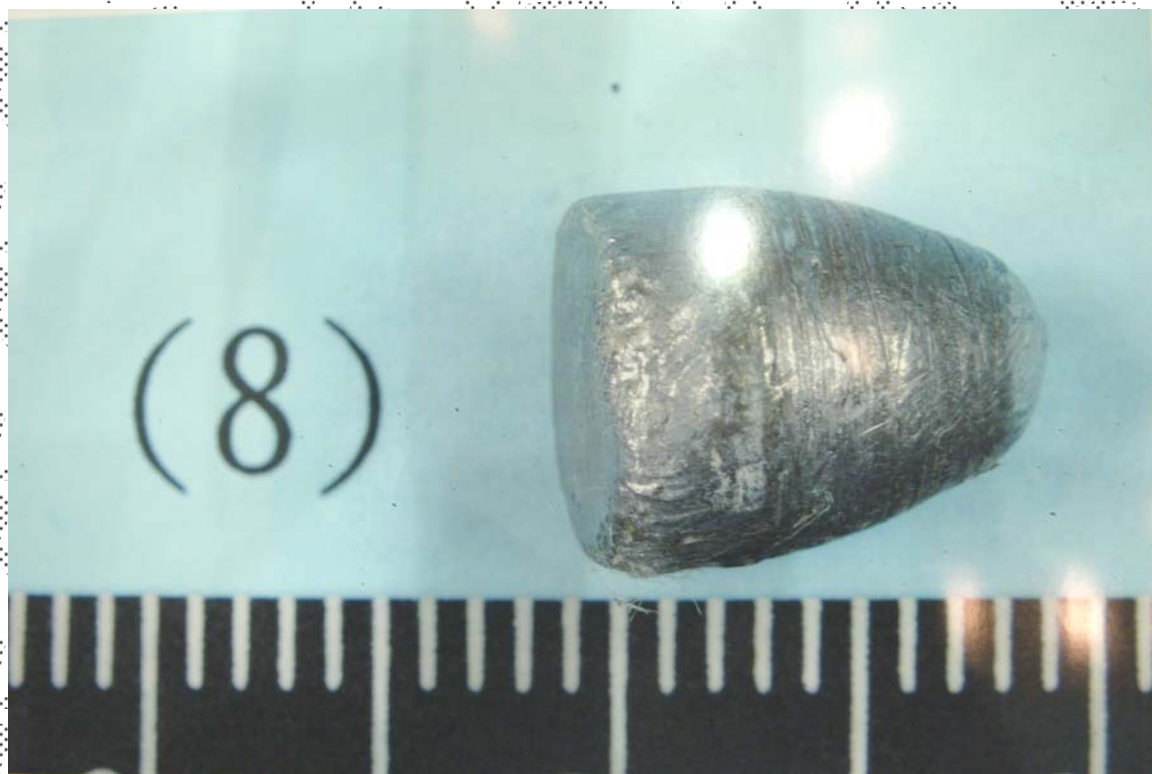
Photograph # 1

編號八證物係一鉛彈頭，沒有制式彈頭所有的各種變化，（譯者注：如平頭、尖頭、中空等設計）：

- 1.重 3.88 公克(59.87 克冷)(譯者註:gram 克冷為重量之最小單位，相當於 0.0648 公克)，全長 10.09 公釐(0.397 英吋)，底部直徑 8.1 公釐(0.319 英吋)。
- 2.相片 1 為編號八彈頭之外觀。
- 3.在接近彈尖側發現輕微受損痕。基部及彈肩處一側也發現受損情形。

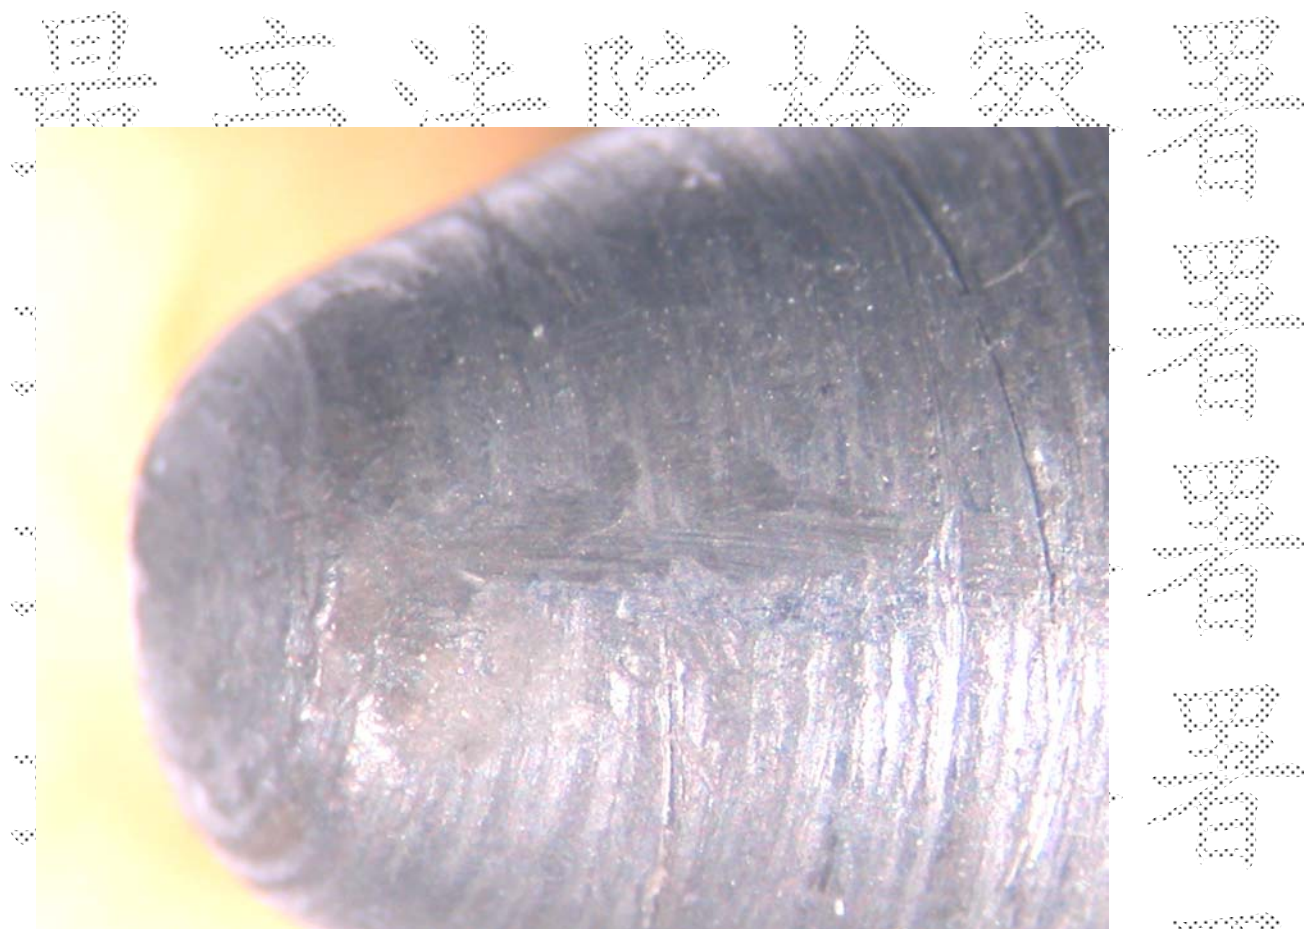
Photograph # 2

相片 2 係彈頭尖端部位外觀：

- 1.環繞著彈頭短軸可見不規則但呈平行的紋線（譯者註：指相片中環狀平行之紋線），彈頭上沒有典型的來復線痕。
- 2.彈頭尖端一側有一處受損，這擦痕係沿著彈頭長軸方向的長條紋線。
- 3.此外，在此處也發現了褐色與藍色物質。

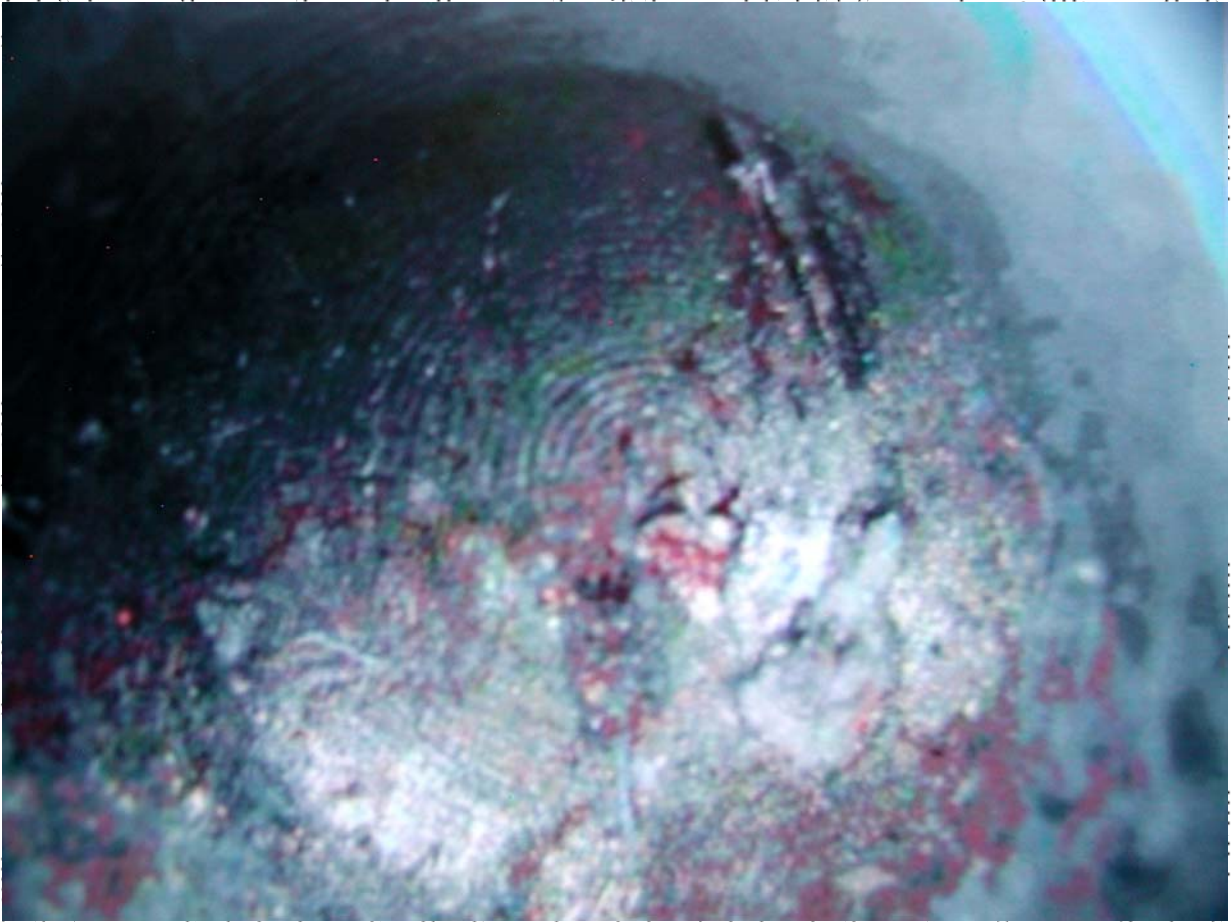
Photograph # 3

相片 3 係彈頭尖端處近照：

1. 在彈頭尖端發現有紅色的斑跡。
2. 許多同心圓以彈尖為中心向外擴散，這些同心圓痕間可清晰看到等距的間隔，這些環狀痕與以機器製造所呈現的工具痕相符。
3. 在彈頭尖端可見輕微的受損痕，斑跡內亦可見少數纖維。

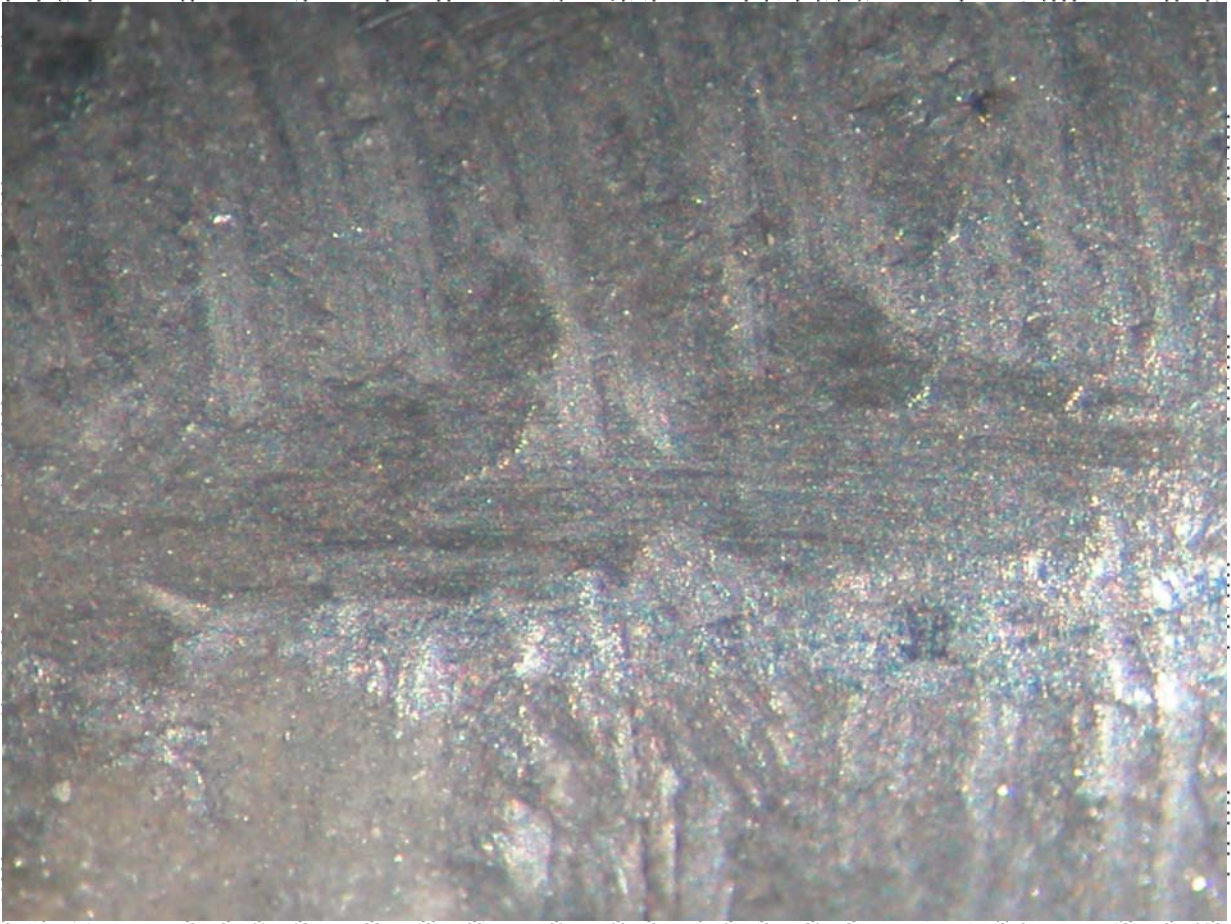
Photograph # 4

相片 4 係受損區的近照：

1. 這受損痕為許多沿彈頭長軸的紋線所組成，這些紋線係由動態接觸所造成。
2. 這些紋線的移行方向與紋線的形成有關，係由彈頭尖端向彈頭基部方向移行。
3. 可觀察到藍色物質黏附並嵌入受損區側邊。

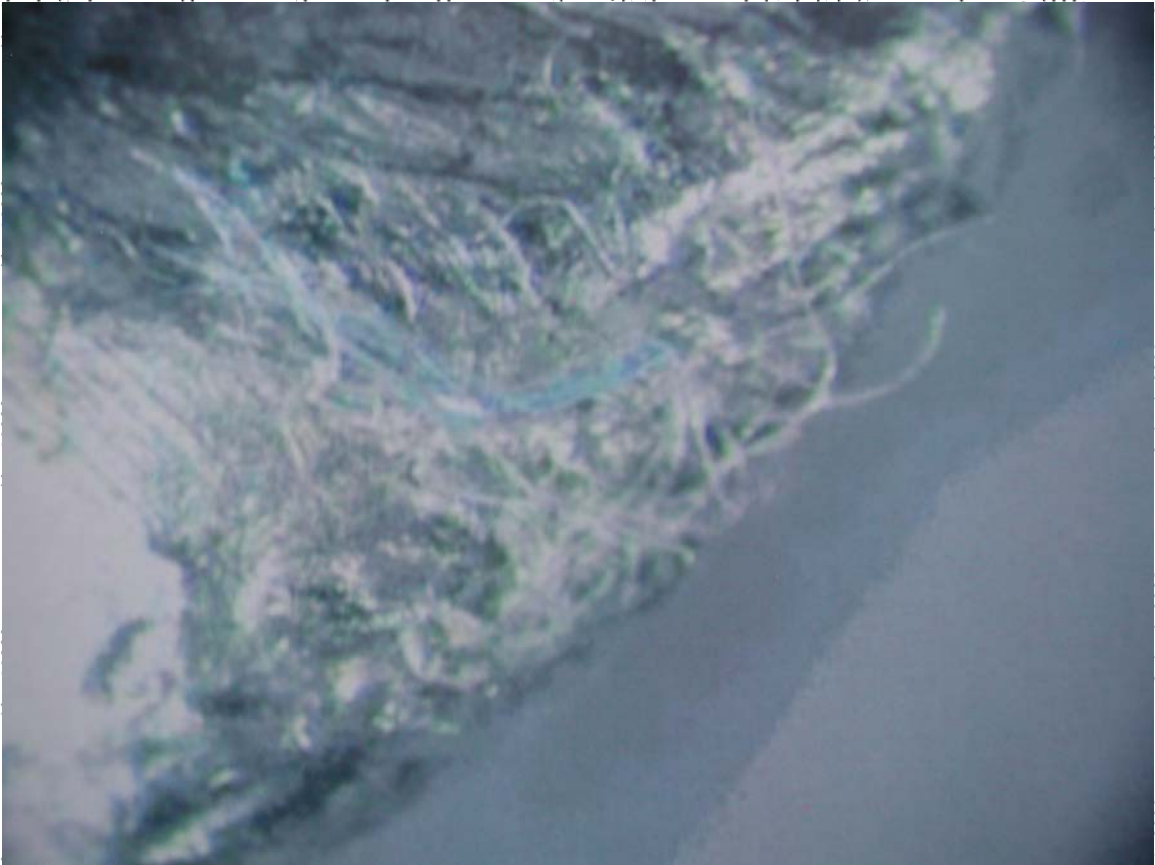
Photograph # 6

相片 6 是彈頭底部周邊變形區的近照：

- 1.大量不同顏色的纖維嵌入本區，也發現有類似血跡狀物質。
- 2.這些纖維經儀器分析後，顯示係來自陳總統的衣服。

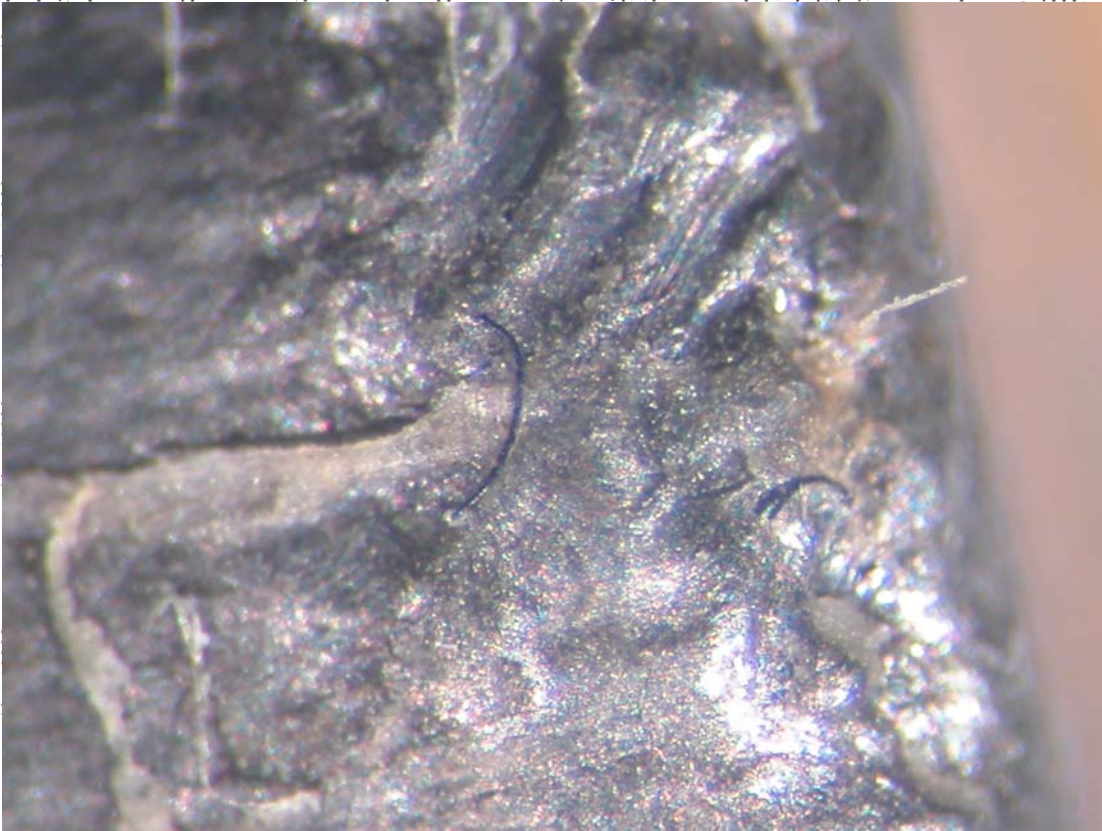
Photograph # 7

1. 彈頭底部周邊附近亦發現黏附有類似血跡、組織狀物質及其他微物跡證。
2. 相片 7 係類似血跡及組織狀物質之顯微近照。
3. 藍色纖維與白色纖維也發現混嵌於組織內。

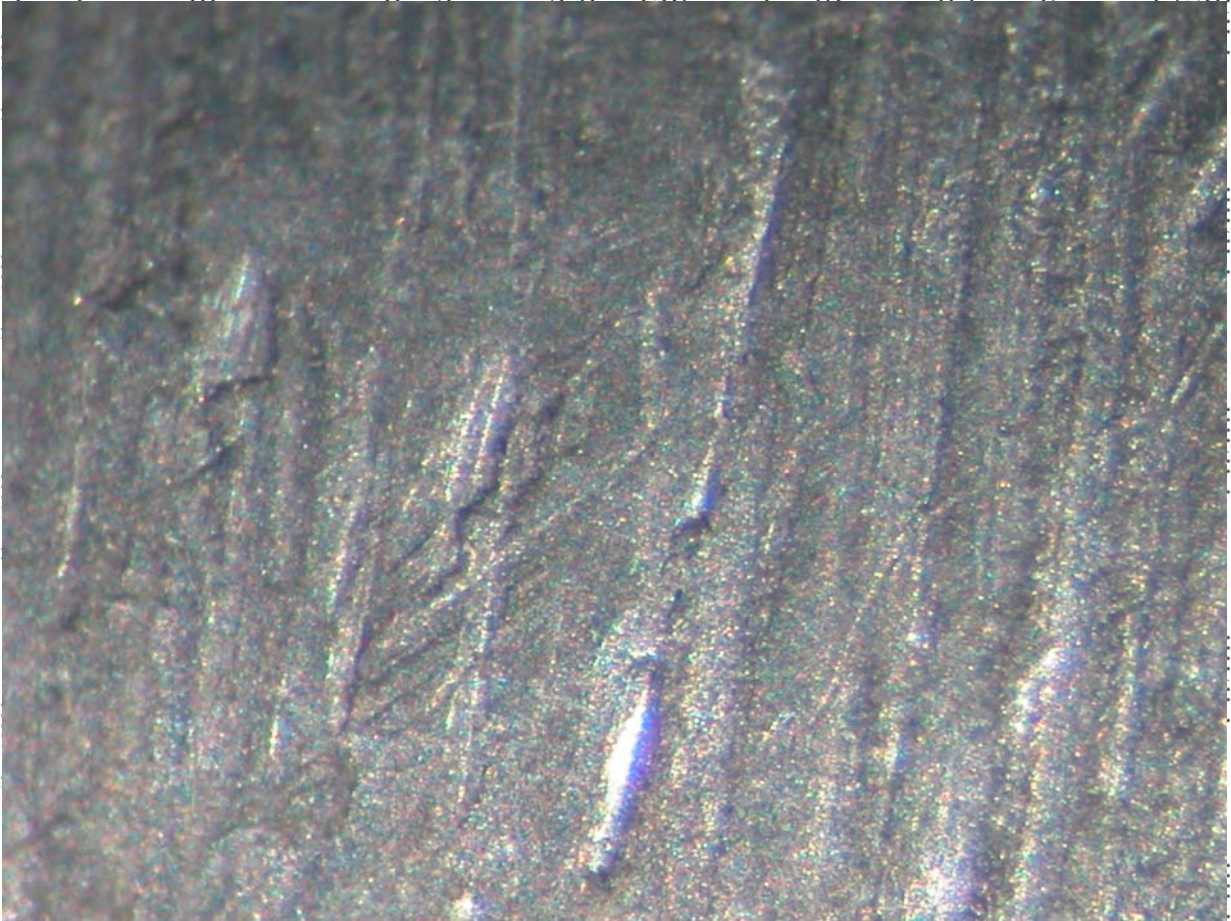
Photograph # 8

相片 8 係彈頭表面紋線的顯微近照：

1. 這些痕跡方向不同、間距不等，某些區域有多重的紋線，某些紋線長度與寬度不同。
2. 彈頭表面看到有些區有凹凸不平及痕跡的情形，這些痕跡與以手工具及機器混合使用造成之痕跡相符。

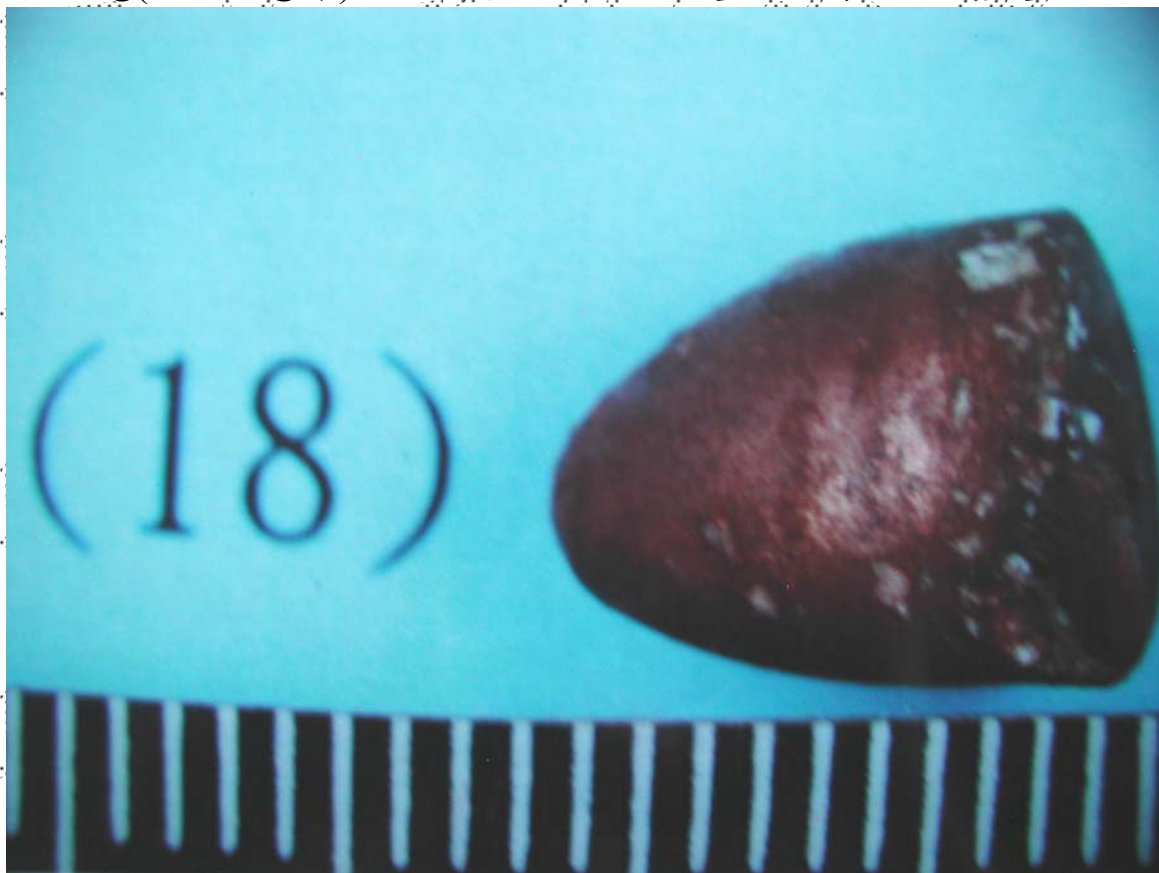
Photograph # 10

相片 10 係彈頭全貌：

1. 此彈頭係實心銅質彈頭，除基部部分外，這顆彈頭係相當完整。
2. 上面有類似玻璃狀顆粒及少量的血跡狀物質。

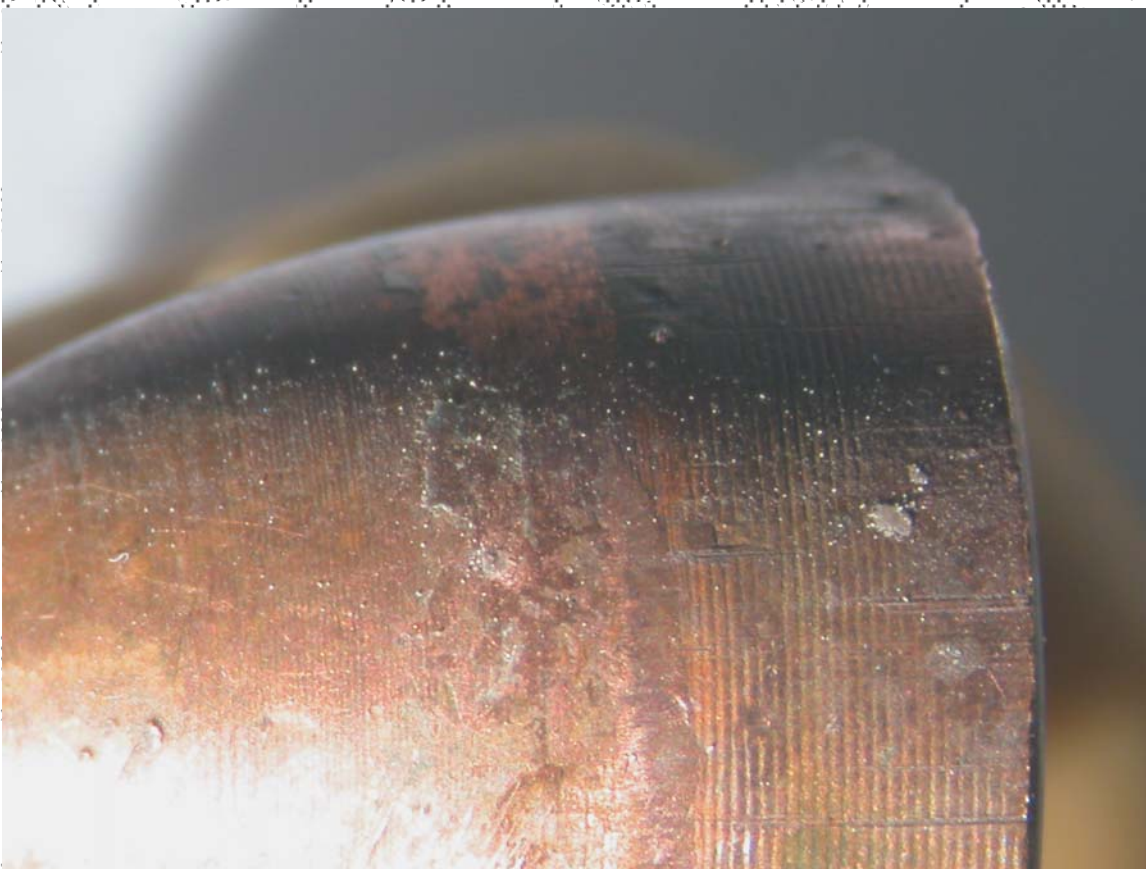
Photograph # 12

照片十二係較接近彈頭底部的部分：

- 1、可以很清楚地在彈頭上看到同心圓紋線環繞在其周圍，這些環狀紋線等距重複出現，就像機器製造的工具痕跡一樣。
- 2、除了在彈底周圍區域外，並未看到典型的來復線痕。
- 3、未發現到明顯的缺陷和紋線，極可能是由於銅本身屬較硬材質的關係。

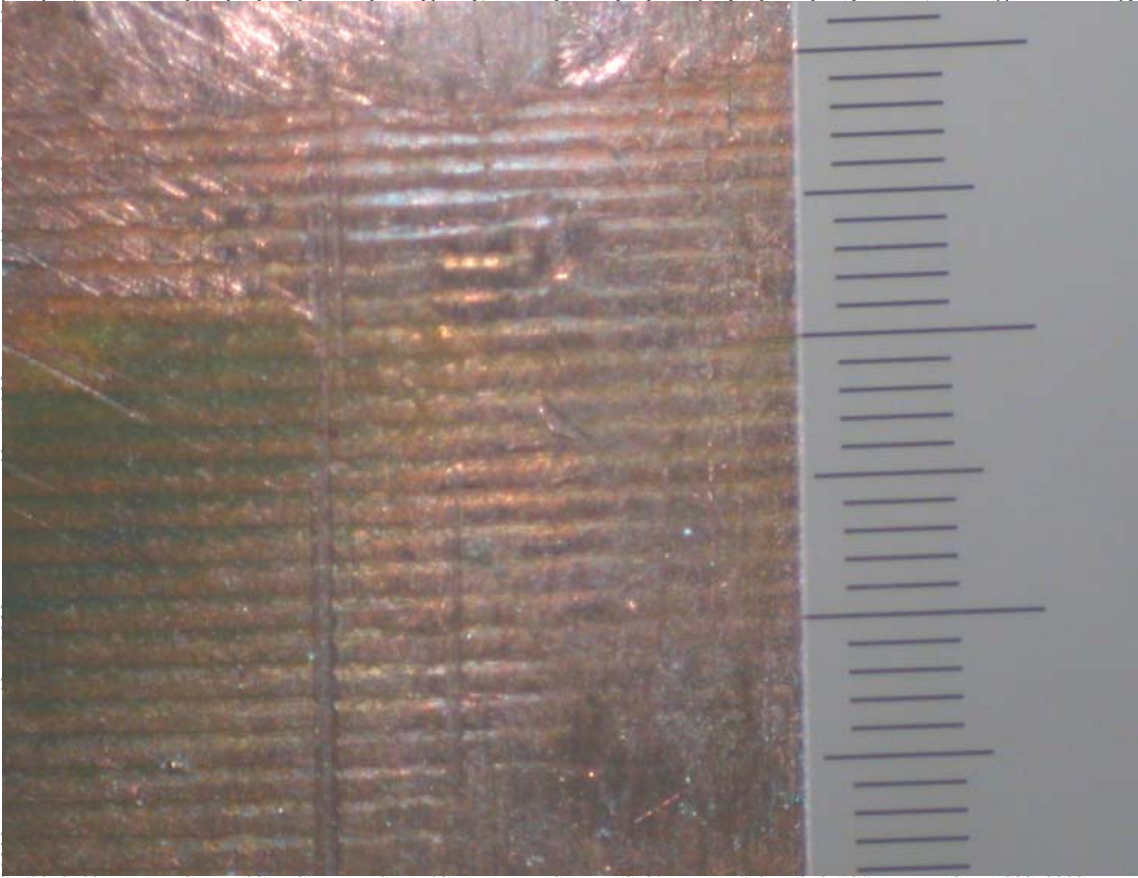
Photograph # 13

照片十三係環繞在彈頭上同心圓痕的顯微近照：

- 1、這些環狀痕是由凹凸立體紋線均勻地間隔開來，每一公分大概含有九條的凸線及九條的凹線。
- 2、這些環狀痕可能是由一旋轉類型的機器所產生，在製造這個彈頭的過程中使用過這類機器。

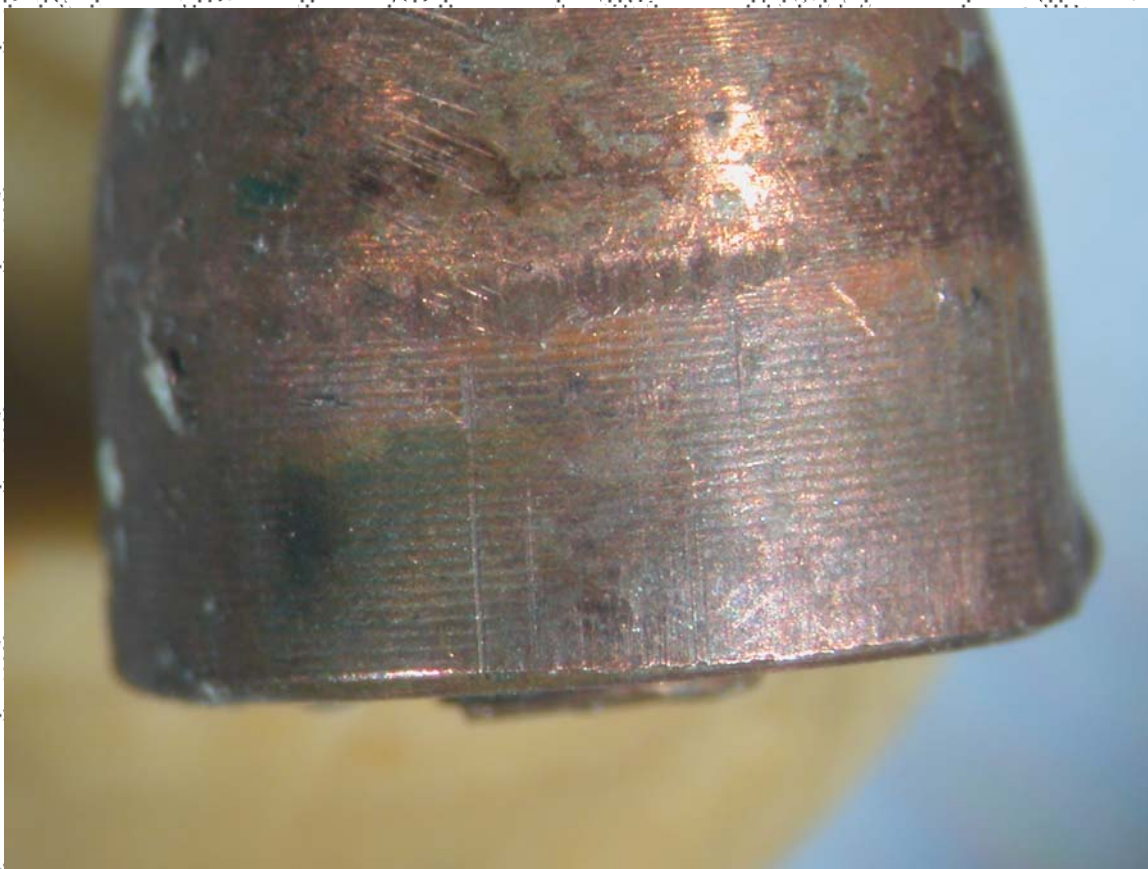
Photograph # 14

照片十四係彈頭部周邊的近照：

- 1、有一些與彈頭長軸垂直的紋線（譯者註：即相片中間橫的平行紋線），這些紋線與典型彈頭通過制式槍管的槍枝時所形成的來復線不同。
- 2、在同心圓紋痕的上方可看到同心圓環狀紋上有些長長的垂直紋線，很明顯地壓在同心圓紋線之上。這是從一個不平表面接觸形成的。由這個事實研判這些同心圓環狀痕上頭的這些長條紋線是在機器形成這些同心圓環狀痕後才留下的。（譯者註：這是說明紋線造成的先後順序）

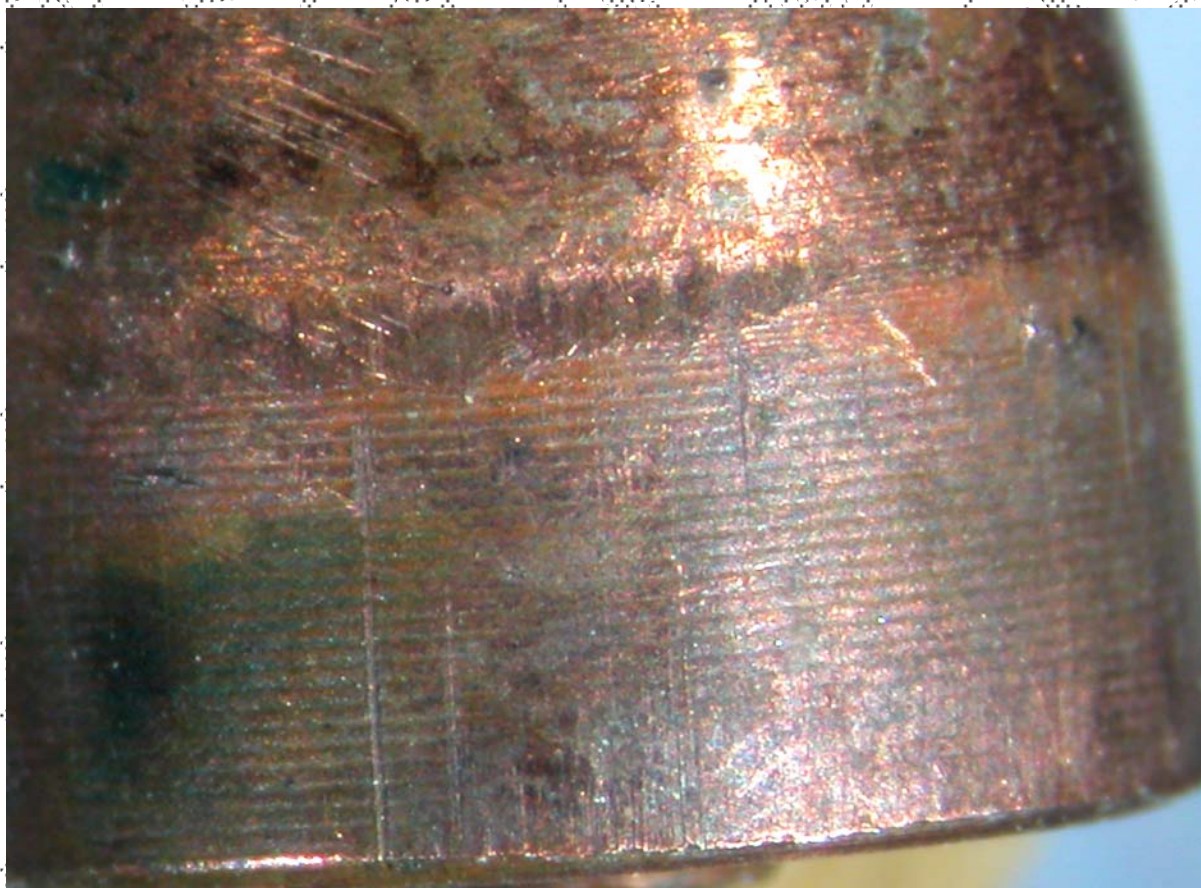
Photograph # 15

照片十五係彈頭基部上紋痕的近照：

- 1、這些紋痕與典型槍管的壓印痕一致，這些紋痕很可能是由彈頭與槍枝之槍管接觸產生的。（譯者註：即相片中直的紋痕）
- 2、這些紋痕與編號 8 彈頭上觀察到的紋痕有相似的形狀及型態。

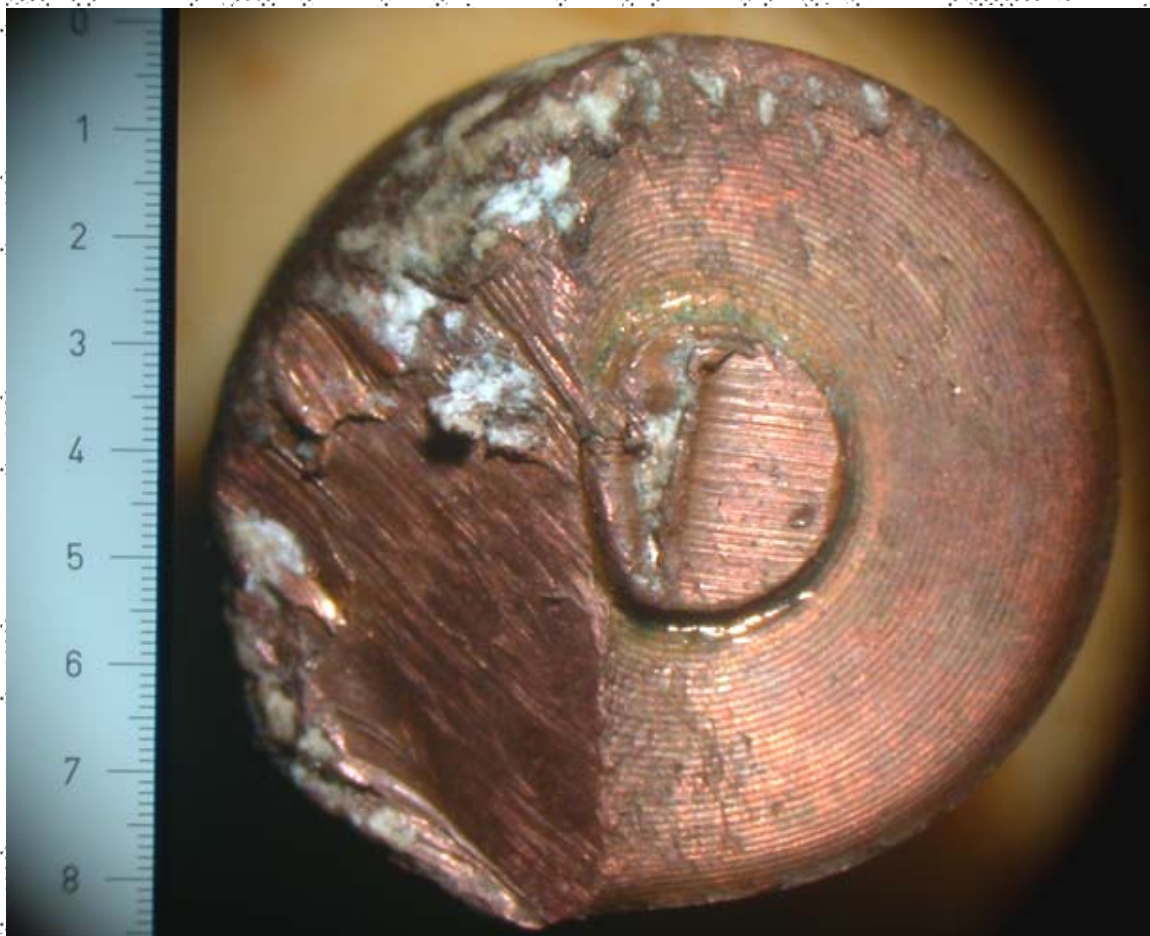
Photograph # 16

照片十六為彈頭基部所見：

- 1、彈頭底部的中心有一”pseudo-screw”的突出部位。這部位極有可能是彈頭與製造它的來源材料最後連接處。
- 2、在彈頭底部可以看到一塊受損的區域，大概損失掉約 30% 的面積，另外在底部邊緣的受損位置上，發現有粉狀玻璃嵌入的情形。

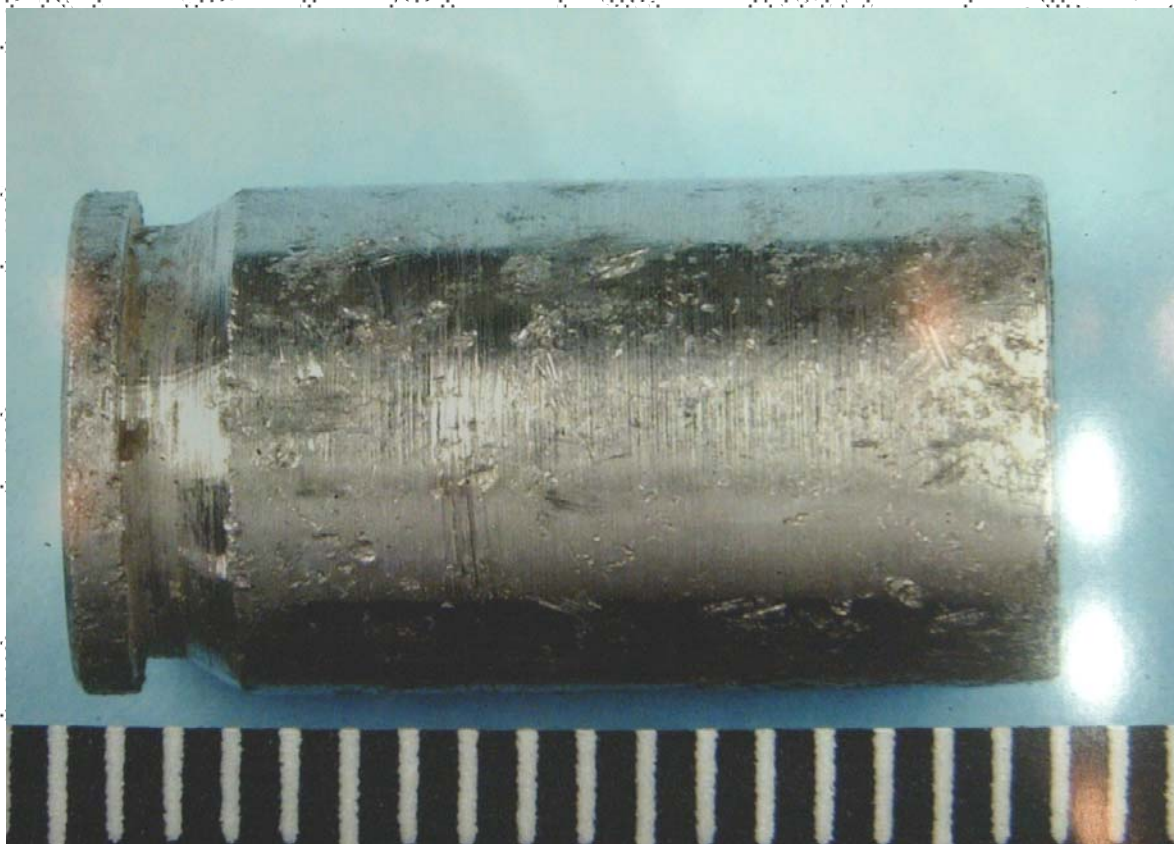
Photograph # 19

照片十九係編號 9 彈殼全貌：

1. 這個彈殼似乎是自製的，可以在彈殼上看到細微的環狀工具痕跡環繞在其周圍。
2. 可以看到在彈殼表面上新的刮擦痕及凹痕，這些痕跡很可能是接觸到一個硬而粗糙的表面所產生的。
3. 在彈殼邊緣上可以看到有輕微變形處，這個彈殼邊緣的變形很可能是由外來力量作用在其邊緣的頂端所造成的。

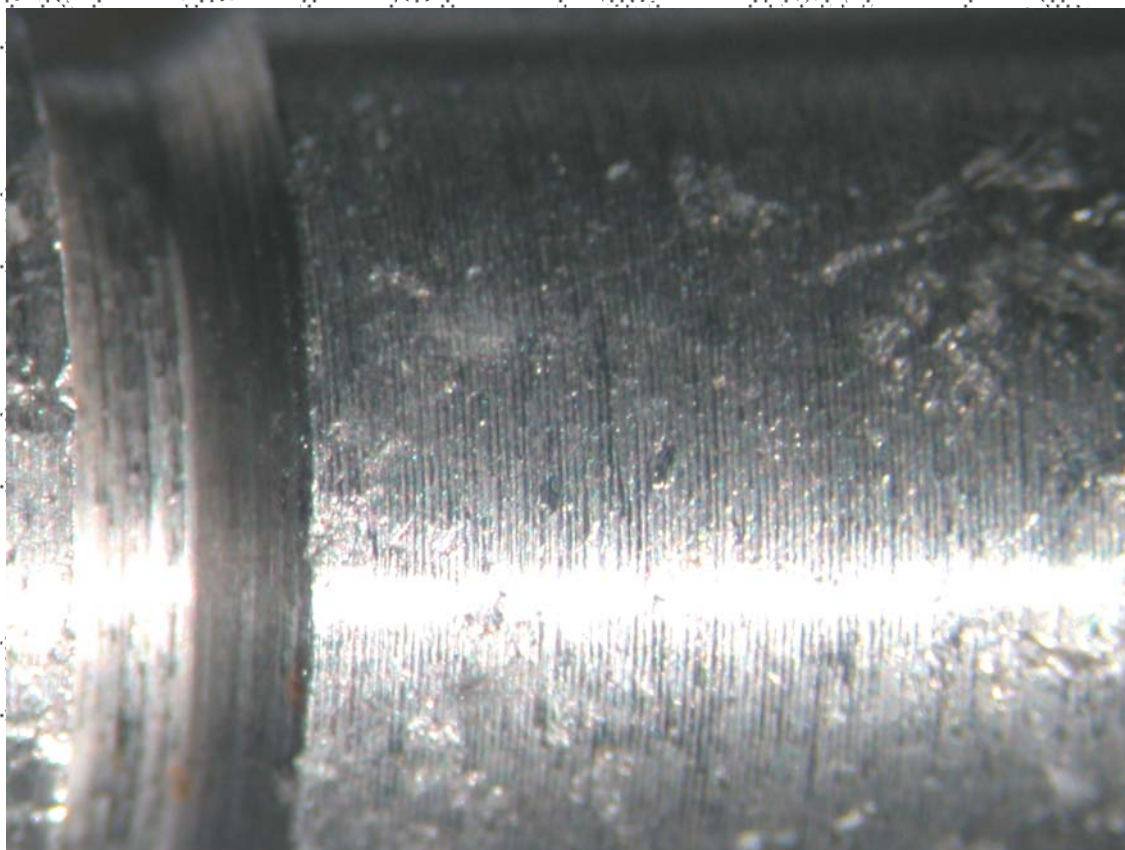
Photograph # 20

照片二十係彈殼部分的近照：

- 1、可以在彈殼的外層表面上看到等距的環形紋痕。這些環形紋痕與機器作用形成的工具痕跡具有一致性。
- 2、這些工具紋痕是在製造彈殼的部分過程中所產生的。

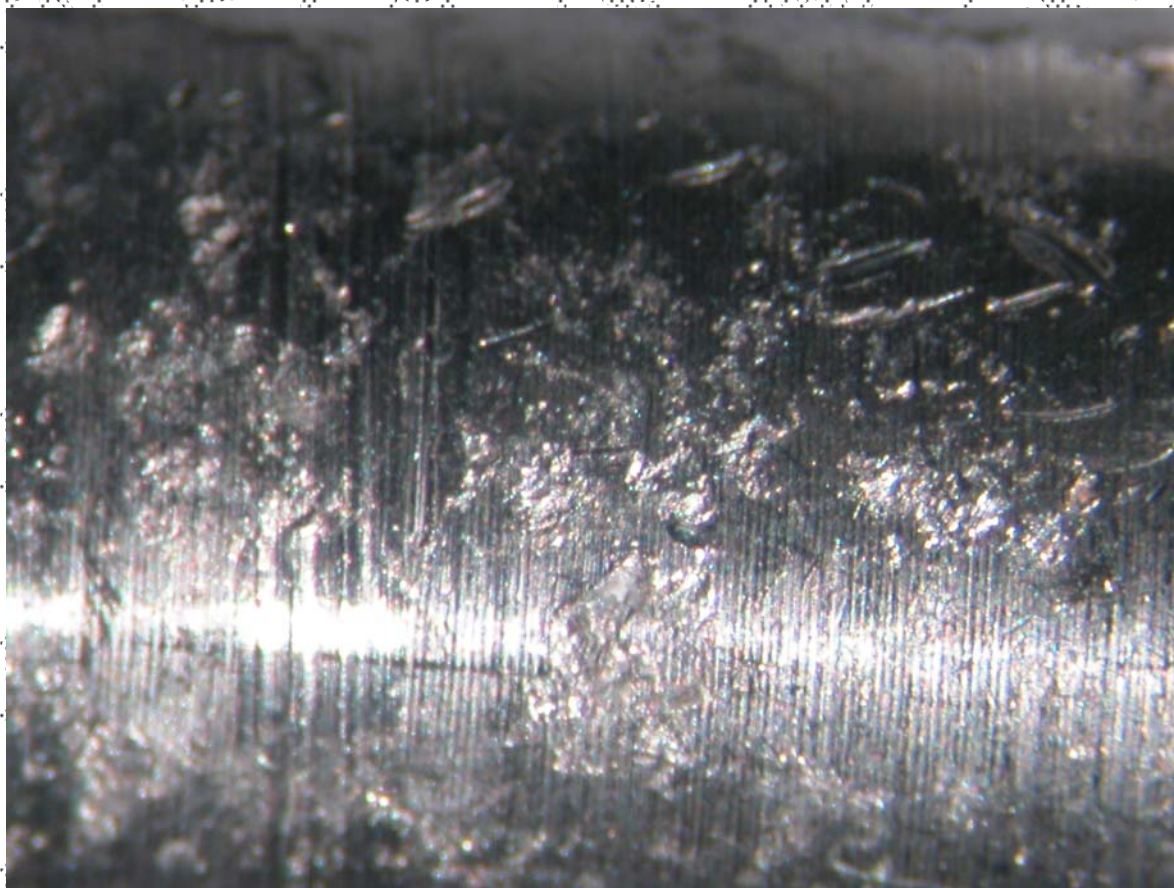
Photograph # 21

照片二十一係彈殼表面的顯微近照：

- 1、可以在彈殼的外層表面上看到很多小的坑坑洞洞受損處。這些小坑洞均出現在環狀紋痕的上方，而且均為新痕。
- 2、這些彈殼上小坑洞受損處可見到附著的礦物及金屬等微量物質，這些物質均是由接觸轉移所產生的，但僅止於此，並未再進一步的分析。

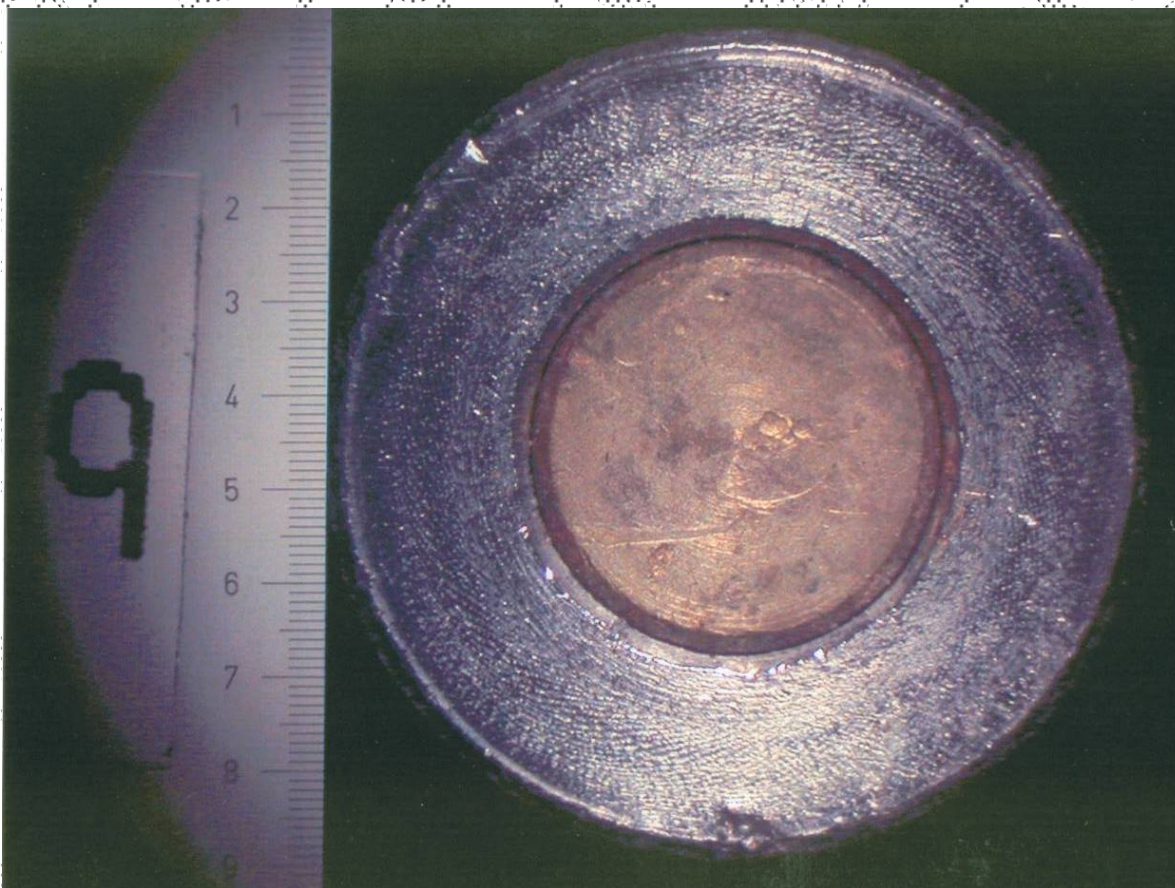
Photograph # 22

照片二十二係編號 9 彈殼底部的全貌：

- 1、這個彈殼有一與一般傳統所見不同之底火系統構造，係由三個零件組合而成。
- 2、在彈殼底部的邊緣處有一痕跡像是”退子鋌”造成的痕跡。
- 3、在底火構造的中央部位可以觀察到輕微的凹陷痕，這個凹陷痕像是”撞針”造成的痕跡。

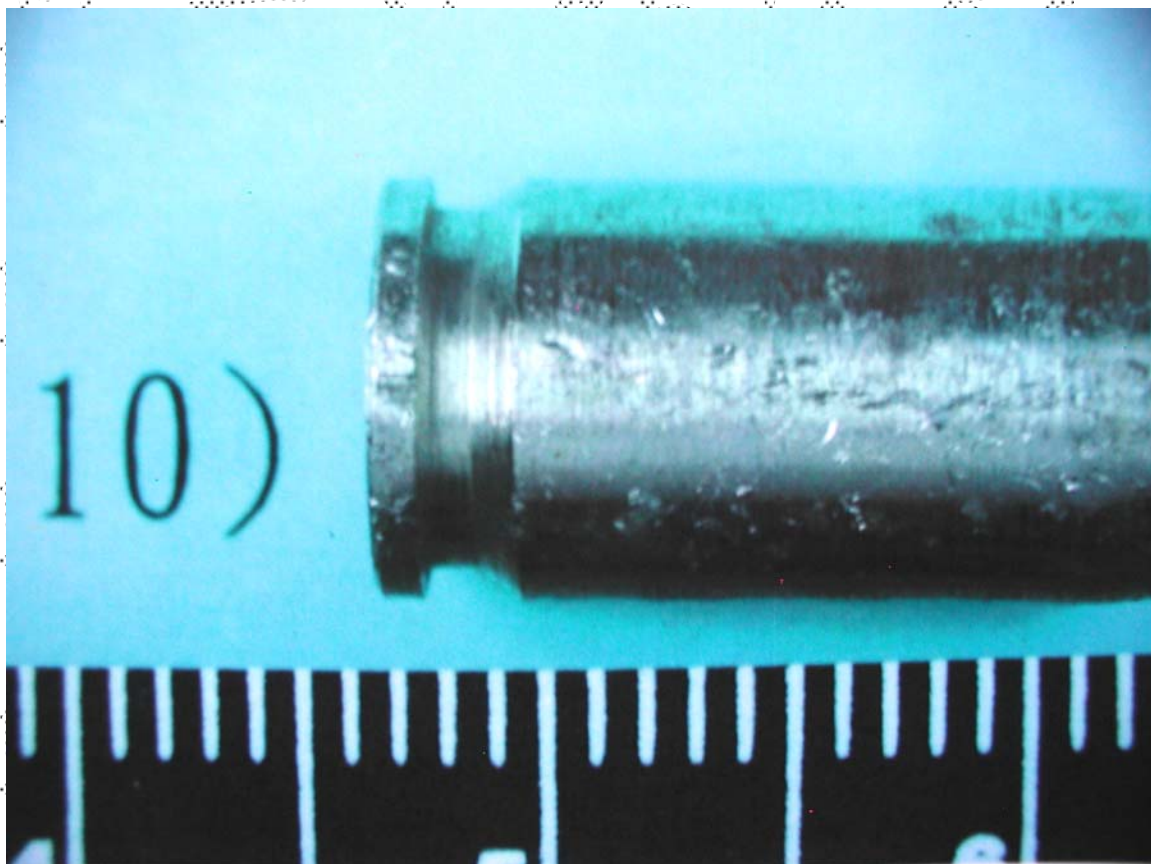
Photograph #23

照片二十三係編號 10 已擊發彈殼之全貌：

- 1、編號 10 彈殼與編號 9 彈殼的外觀、大小均相似。
- 2、編號 9 及編號 10 彈殼均是同樣金屬所製造而成。元素分析包含有鐵、鎳及鉻等元素。
- 3、均在編號 9 及編號 10 彈殼上發現到相似的環狀紋痕環繞其周圍。

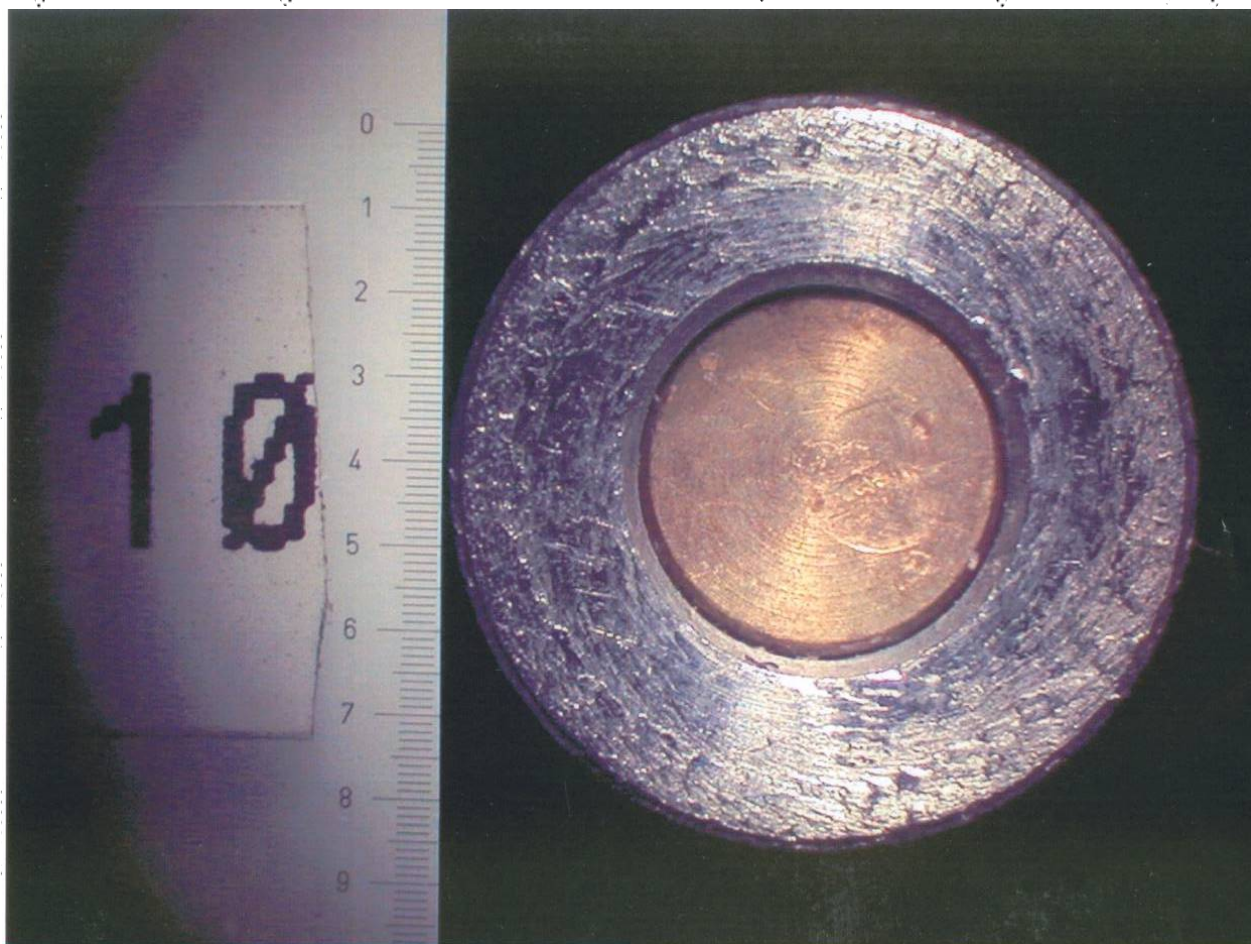
Photograph # 24

照片二十四係編號 10 彈殼底部所見：

- 1、彈殼底部的直徑約為 0.95 公分，中間銅質底火部位的底火連桿約為 0.5 公分，它與編號 9 彈殼底火連桿的大小尺寸是一致的。
- 2、編號 9 及編號 10 彈殼均具相同的底火構造，它是由底火連桿、紅色底火帽及砧片組成；底火連桿是由銅金屬製成，一側突出。底火連桿連接紅色底火帽內側，底火帽後面再連接邊緣帶有波浪狀的銅金屬，作用類似砧片。當槍枝的

撞針撞擊底火連桿，往前推動底火帽，致底火抵住砧片，即引發底火燃燒。（相片 25 目前偵查中，爰予保留）。

- 3、在底火連桿中央部位上亦可看到輕微的凹陷，此凹陷與類似撞針造成的壓印痕一致。

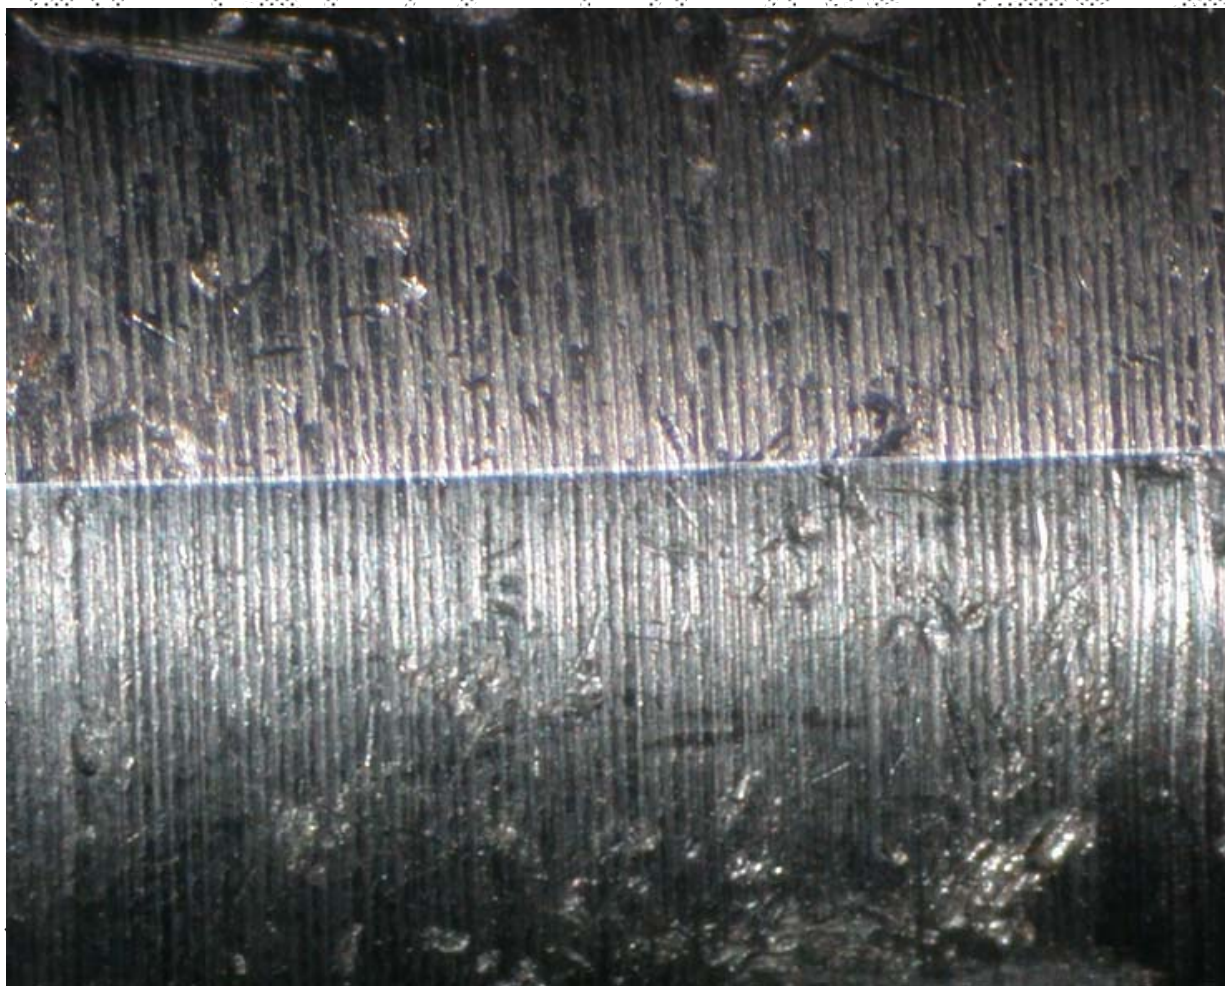
Photograph # 26

照片二十六係編號 9 與編號 10 彈殼的顯微比對照片：

- 1、照片的上方是編號 9 彈殼表面上的環形紋痕，而其下方則是編號 10 彈殼表面上的環形紋痕。
- 2、比對這兩顆彈殼上所發現的紋痕，顯示出相同的形態特徵，因此這兩顆彈殼有可能是由同一台機器或是同一類型的機器所製造出。

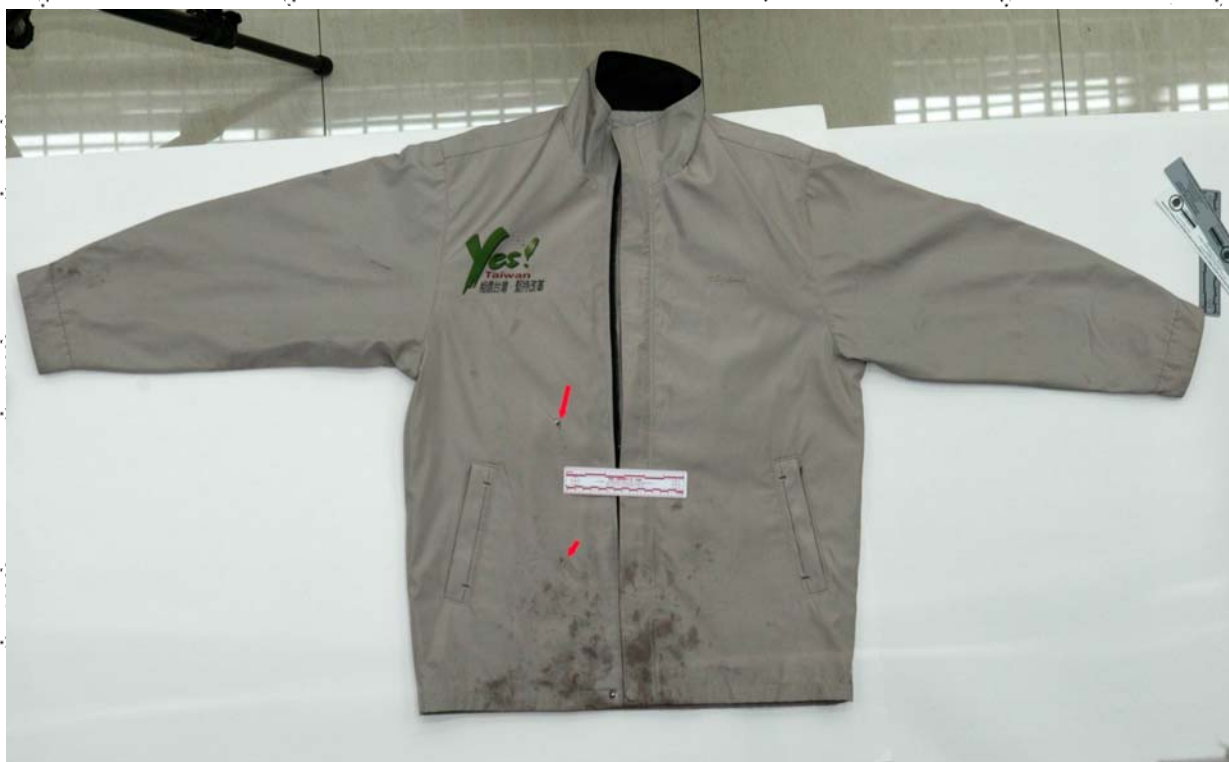
Photograph #27

相片編號 27 顯示夾克的全部外觀：

1. 夾克是黃褐色，商標為 Italy Loma。
2. 在夾克的右下緣發現有類似彈孔狀之孔洞。
3. 此類似彈孔痕位置距離夾克之肩線（shoulder line）52.5 公分，距離夾克最底部 17 公分。
4. 在夾克的左、右前方下擺部位均可發現有類似血跡及油脂之斑痕。
