陳水扁總統與呂秀蓮副總統遭槍擊案件

調查報告

刑事鑑識研究及訓練中心移交
(Forensic Research and Training Center)

二〇〇四年八月二十七日

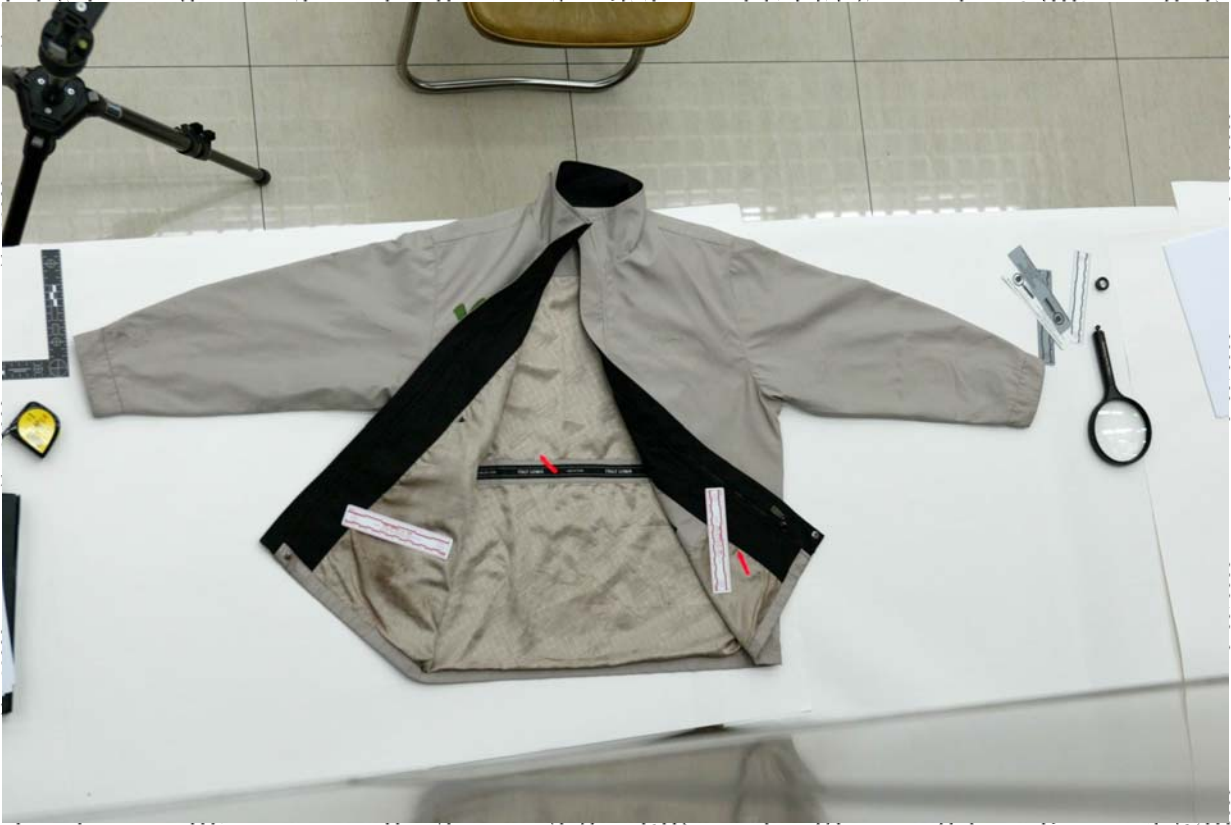
Photograph # 28

相片編號 28 所示為夾克之內裡情形：

1. 夾克內裡右下側表面亦發現一類似彈孔痕，夾克內外總計發現三個孔洞。
2. 這個孔洞與彈頭出口相符。
3. 在夾克內裡表面可見少量血跡斑及油漬痕。

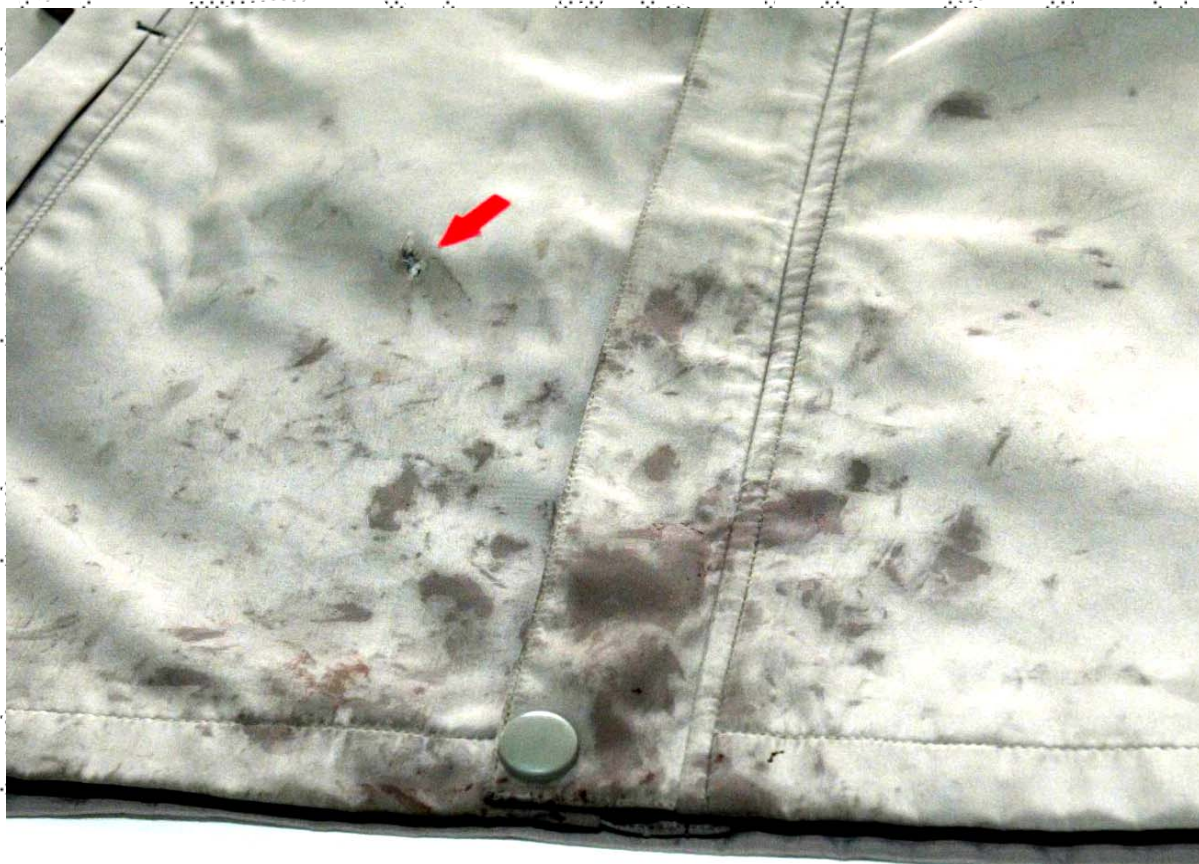
Photograph # 30

相片編號 30 係夾克正面下擺部位斑痕近照：

1. 在夾克外層表面所發現之血跡斑與接觸轉移型態相符，而這些血跡斑並非由槍傷直接轉移滲透而來，有些像是手、衣物或其他物體二次轉移所造成。（譯者註：例如手先接觸血跡，再碰觸到物體表面，留下的血跡痕，即所謂的二次轉移）
2. 在夾克正面的斑痕則大部分屬於油漬斑，而這些油漬斑之型態與接觸轉移相符。
3. 部分血跡斑中相互混有油狀斑痕，有些血跡斑則附在油漬之上。

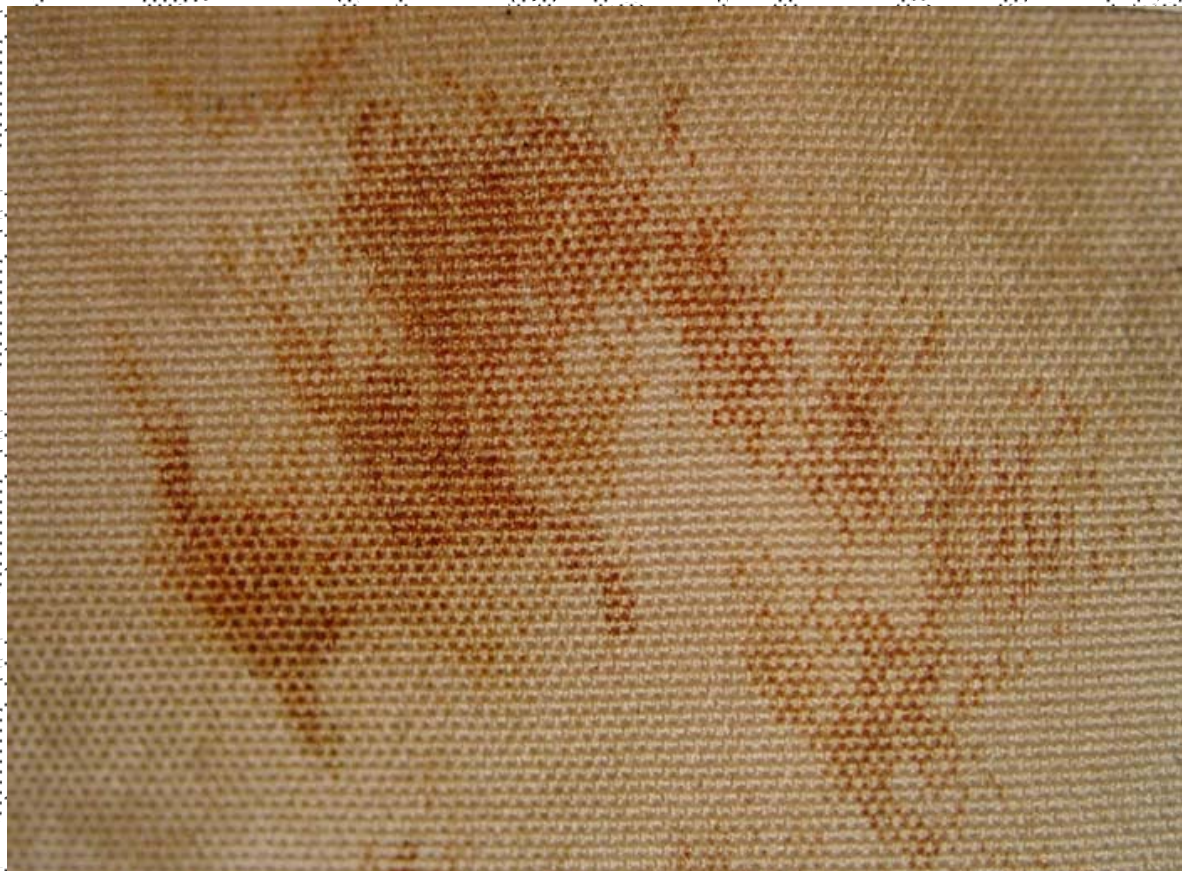
Photograph # 31

相片編號 31 係夾克邊緣所發現之血跡斑近照

1. 這些血跡斑之型態與接觸型轉移型態相符，其大小及形狀與手指的型態痕跡相似。這些血跡斑有可能是由帶有血跡的手指轉移過去。
2. DNA-STR 檢驗結果與陳總統的 DNA 相符。

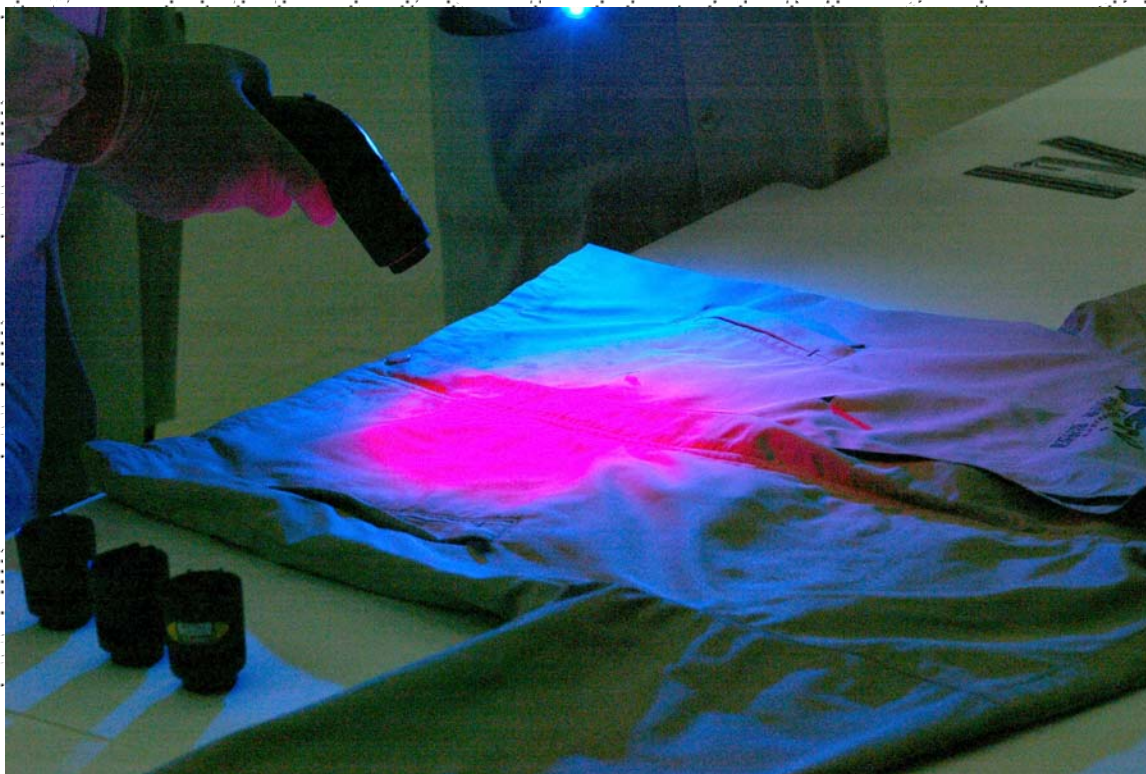
Photograph # 32

夾克隨即以多波域光源（Alternative Light Sources）檢測，相片編號 32 為夾克，利用多波域光源（Alternative Light Sources；ALS）及紫外光燈檢測狀況。

1. 血跡斑及油漬在使用不同光源照射時會產生不同顏色外觀。
2. 部分血跡斑可明顯地看到在油漬斑上面，有些血跡斑則在油漬斑之下。

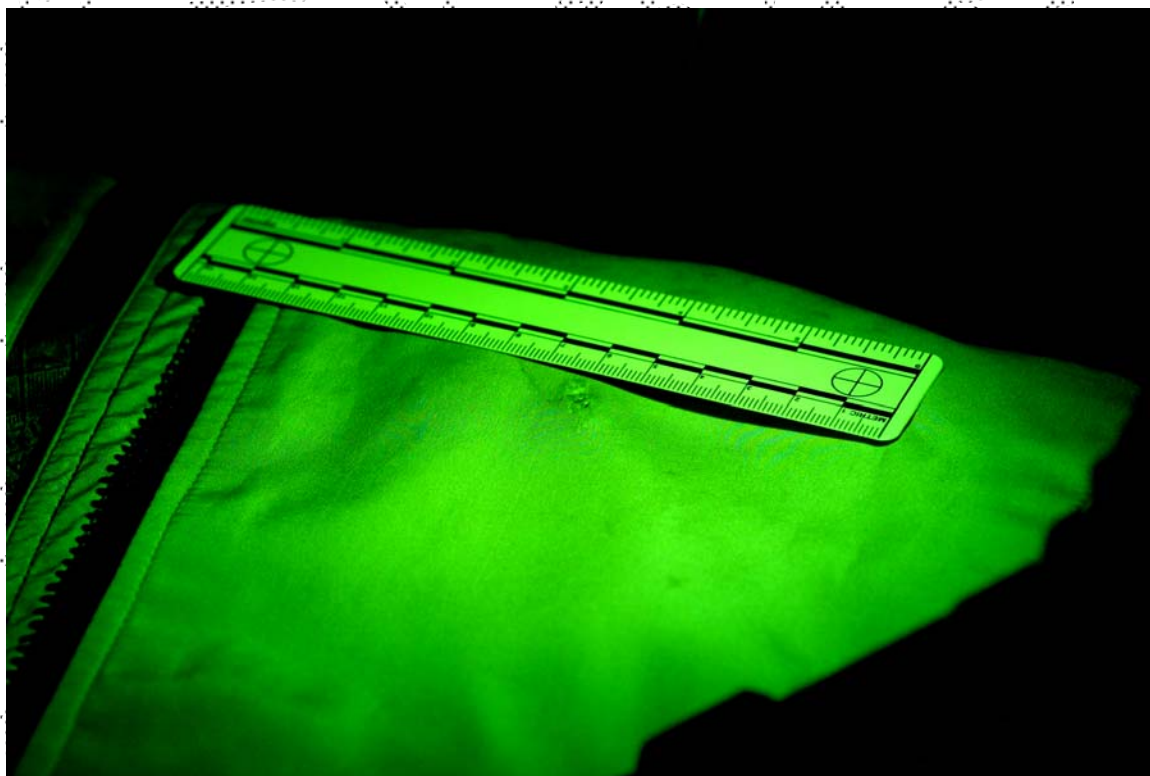
Photograph #33

相片編號 33 係彈孔在多波域光源照射下之外觀：

1. 夾克隨即在 400nm 波長之多波域光源下檢測，在彈孔外緣可見深色物質。
2. 這些深色物質可能來自於鉛的磨擦所產生，這個事實顯示鉛彈頭曾撞擊夾克表面而轉移一些微量鉛殘跡在彈孔的纖維表面。
3. 在夾克上並未發現有槍枝火藥殘跡 (gun powder residues)

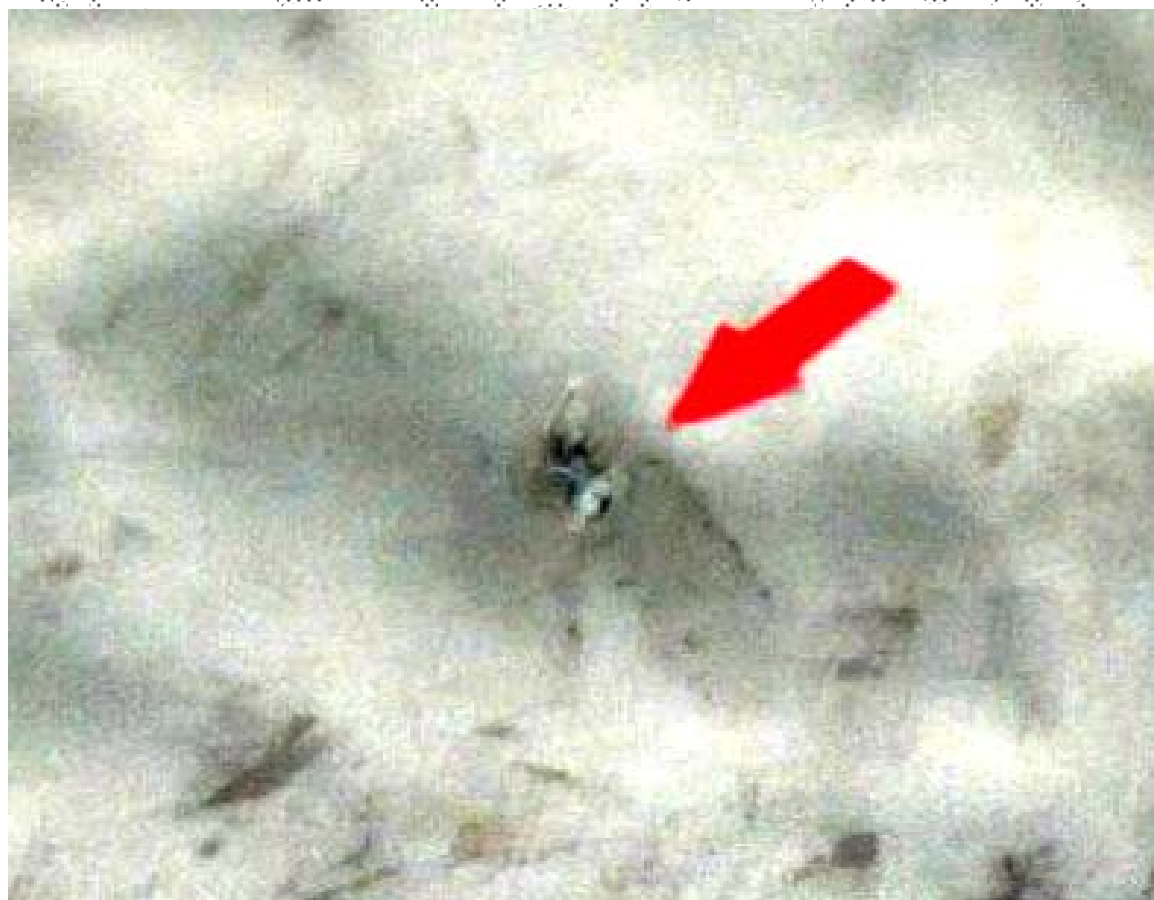
Photograph # 34

相片編號 34 係夾克上之彈孔在一般光線（nomal lighting condition）下所見外觀：

- 1.此彈孔呈長形，與典型之彈頭入射口不同。由彈孔的形狀及型態說明這個彈頭有可能是以低角度，自側面穿入夾克。
- 2.彈孔周圍只看到少量血跡，這項訊息說明彈孔並未與來自內衣、襯衫滲透而來的濕血有很長時間的接觸。

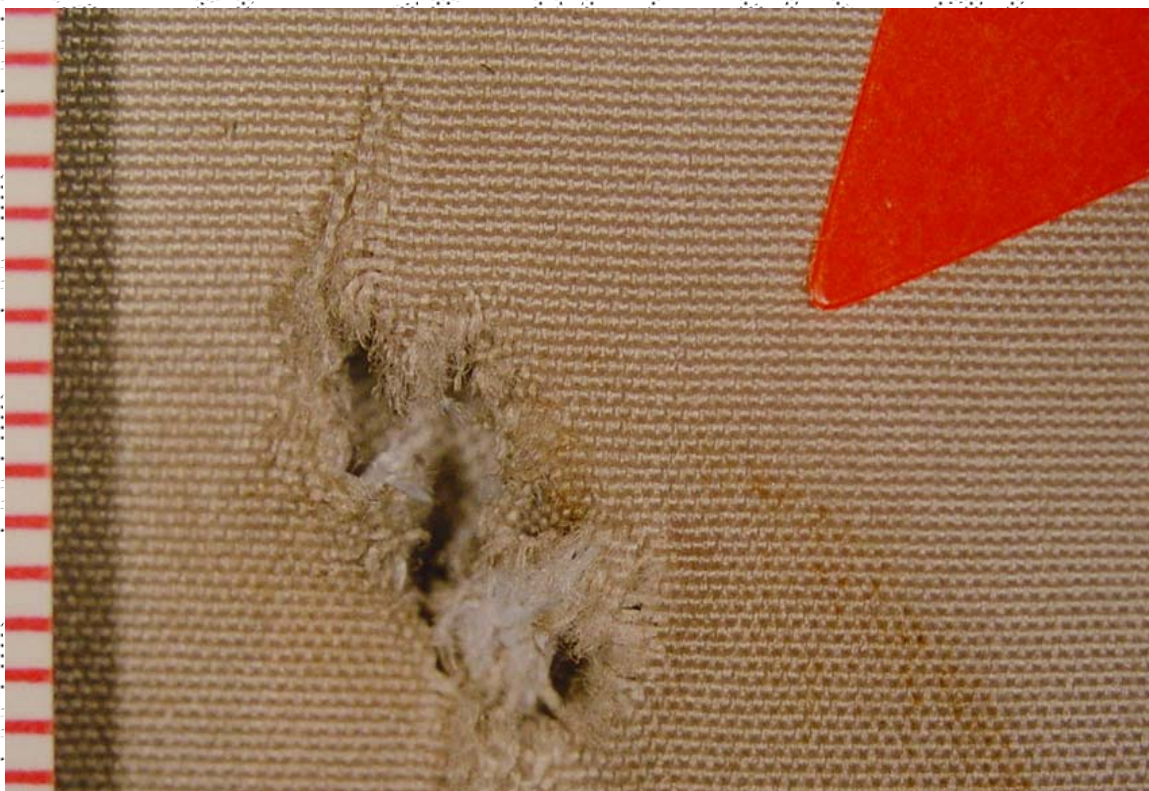
Photograph # 35

相片編號 35 係夾克上彈孔外觀近照

1. 這個彈孔約 11.2（公釐），長 4 公釐寬。
2. 經顯微鏡檢查該破損處顯示是由類似彈頭狀拋射體所造成。彈孔的大小及形狀顯示該拋射體非常可能以低角度(譯著:指與夾克的夾角)撞擊夾克側面進入。
3. 彈孔周圍有明顯黑色物質。這些物質後來鑑定結果是鉛的顆粒。從這事實研判有一顆鉛彈頭穿過夾克，造成鉛的擦痕附著其上。

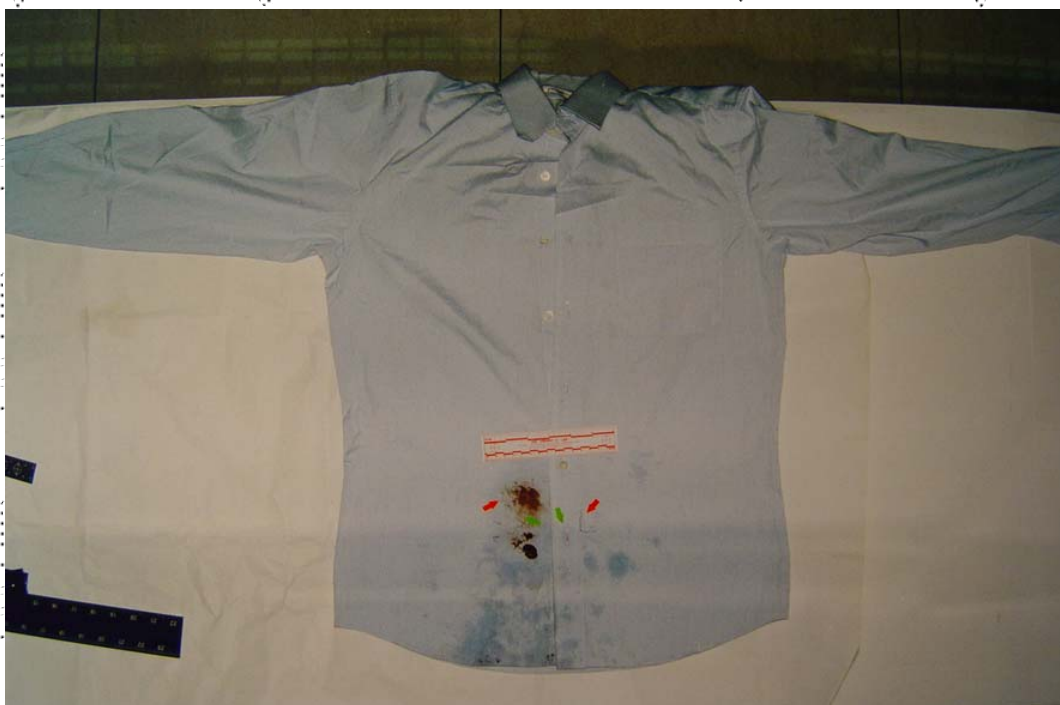
Photograph # 36

相片編號 36 係襯衫正面全貌：

1. 此為一件鈕扣式長袖之襯衫，其為白底藍條紋，廠牌為 Gentlemen Men's Wear。
2. 在襯衫前面之右下緣發現類似血跡斑痕，可看出有二組血跡斑。
3. 在襯衫的左、右側下緣亦可發現油狀、油脂狀斑痕。
4. 在襯衫前面下緣處可發現一些受損處。

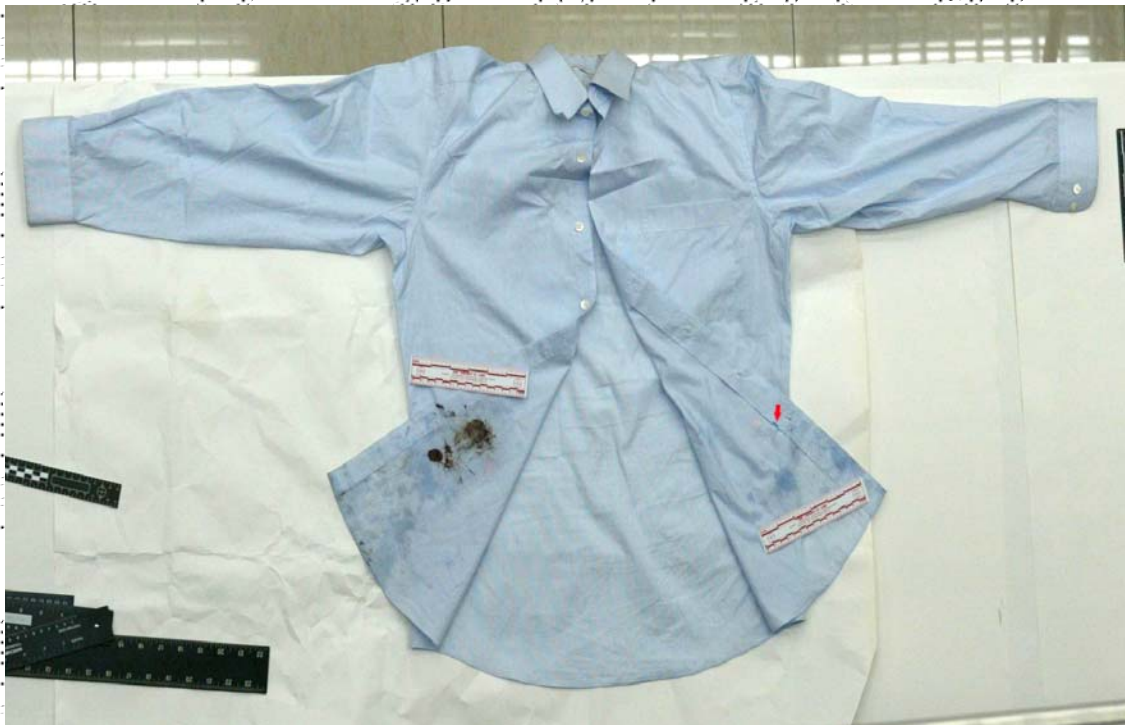
Photograph # 37

相片編號 37 係襯衫右側下緣處內部表面外觀：

1. 二組血跡斑均位於襯衫右側下緣處之內部表面。
2. 襯衫上大多數的血跡斑與直接接觸轉移型態相符，而這些血跡係由內部往外轉移（滲出）所致。
3. 在襯衫內面較下緣處亦可發現油漬斑。

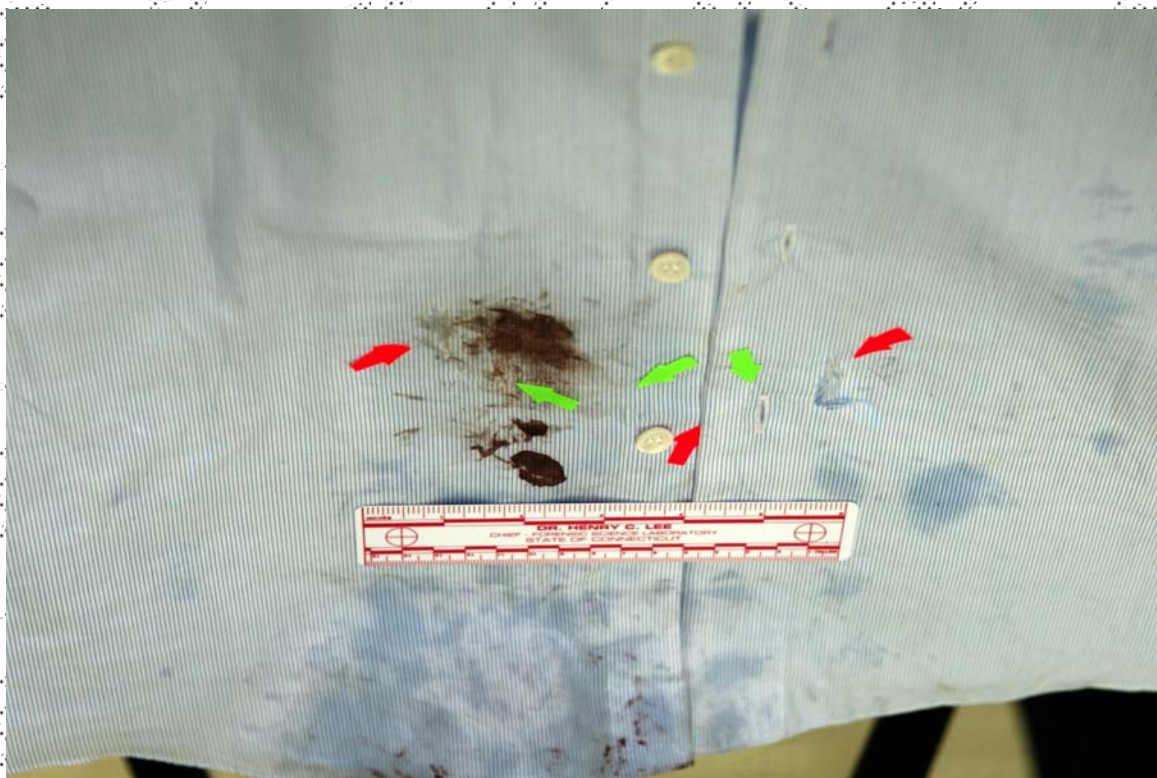
Photograph # 38

相片編號 38 係襯衫下緣處之外觀近照：

1. 在襯衫下緣處可發現之油、油脂斑，化學分析顯示這些斑痕是以石蠟油（petrolatum）為基質之藥膏，其中含有樟腦（camphor）、薄荷醇（menthol）及桉葉醇油（eucalyptus），這些成分與夾克上發現之油漬斑相似，且與市售之“面速立達姆（Mentholatum）”藥膏組成成分相似。
2. 在襯衫下緣處發現有六處受損，其中二處受損在襯衫右側，四處受損在襯衫之左側。

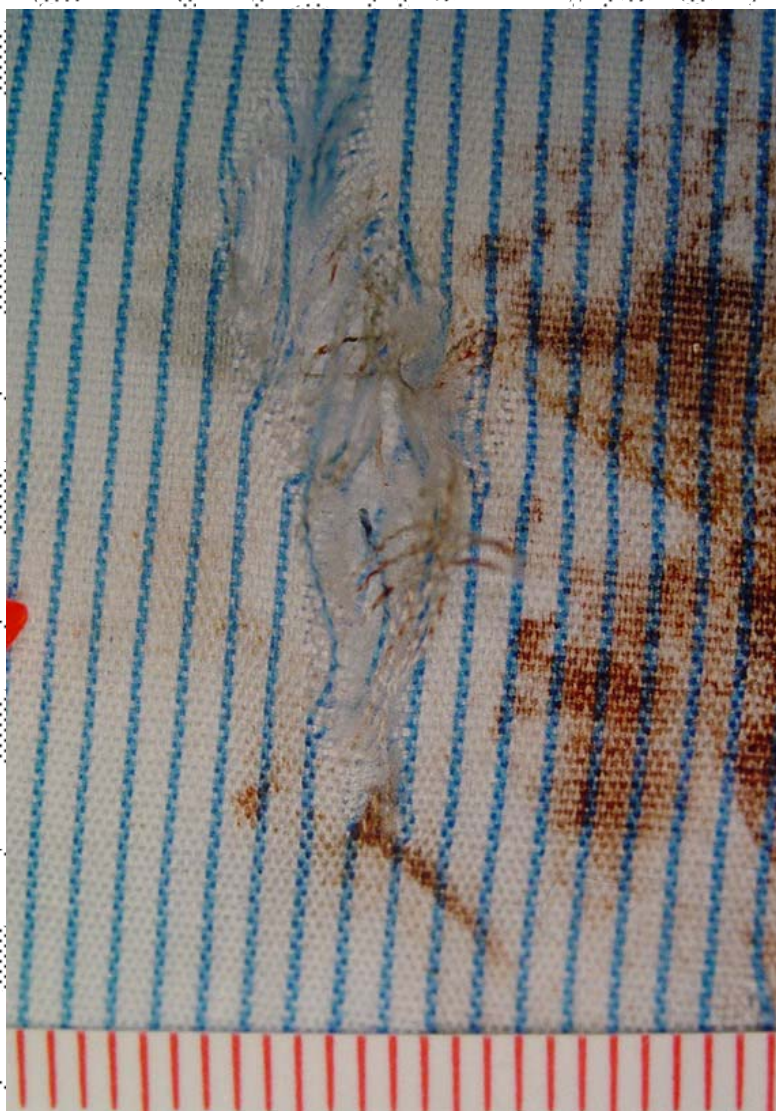
Photograph # 40

相片編號 40 係編號 1 孔洞之外觀

1. 編號 1 孔洞呈細長狀，方向係由上往下，這個孔洞與彈頭以垂直進入襯衫的方式相符。
2. 這個彈孔位於第六及第七鈕扣之間
3. 在彈孔周圍可發現黑色殘跡，這些黑色物質與鉛磨擦之殘跡相符。
4. 經儀器分析顯示為鉛（Lead；Pb）。

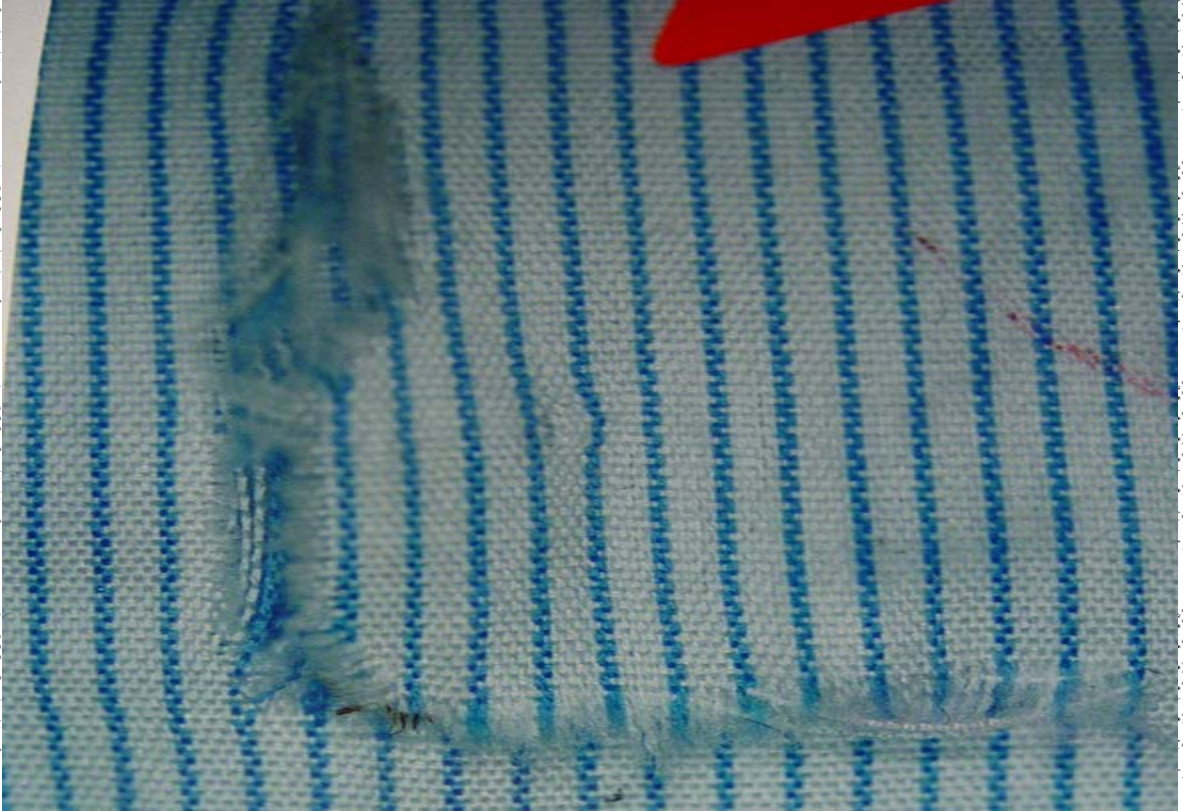
Photograph # 41

- 1、相片編號 41 係襯衫上編號 6 孔洞之外觀近照
- 2、這個洞與典型 L 形撕裂狀相一致。

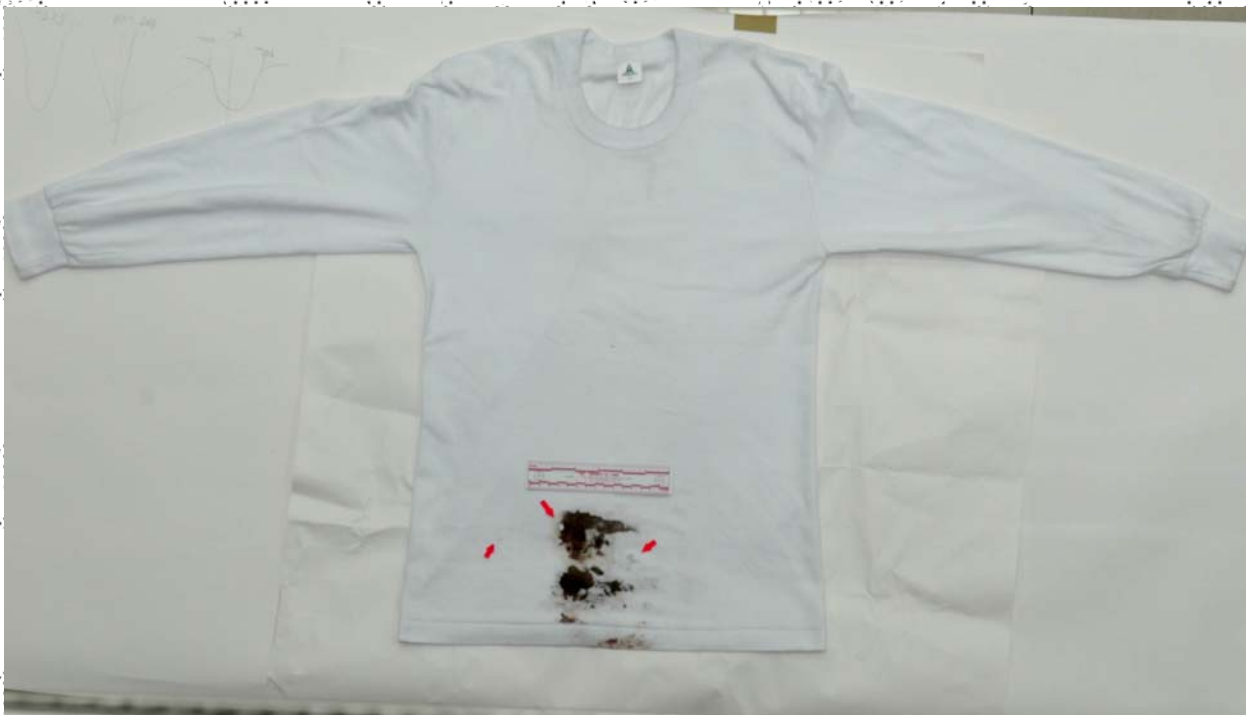
Photograph # 42

相片 42 為內衣正面全貌

1. 內衣正面下方部位有兩個孔洞，此二孔洞不對稱且形狀不規則。此二孔洞並非在同一水平高度，右側孔洞高於左側孔洞。
2. 內衣正面下方接近兩個類似彈孔位置處，可見有類似血跡斑

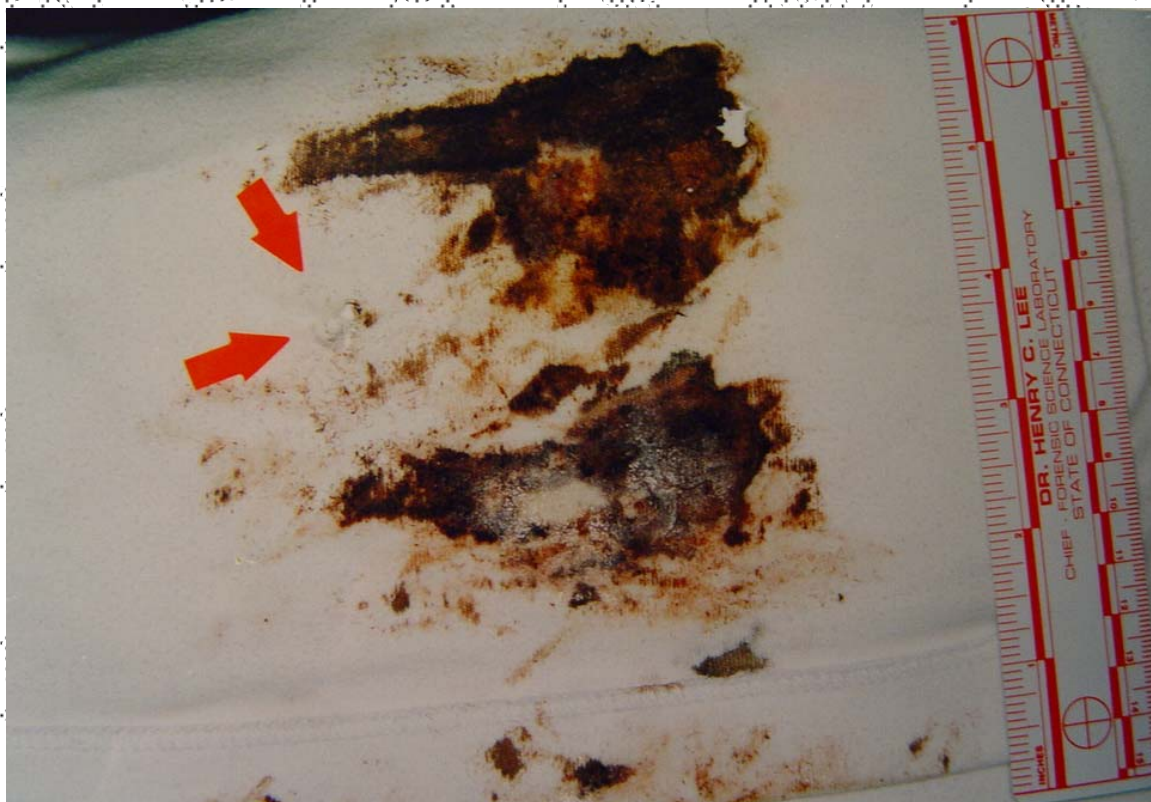
Photograph #44

相片 44 係內衣內側血跡情形之近照

1. 內衣上於此部分發現主要有兩處血跡斑：

a. 內衣上所發現之大部分血跡，為典型之直接接觸轉移所形成之血跡型態。這些接觸轉移之血跡斑通常係衣服直接接觸血源所形成。

b. 內衣上之其他血跡斑係典型轉移沾染所致。

2. DNA 鑑定結果顯示，上述血跡斑與陳總統 DNA 型別相符，顯示這些血跡斑係來自於陳總統。

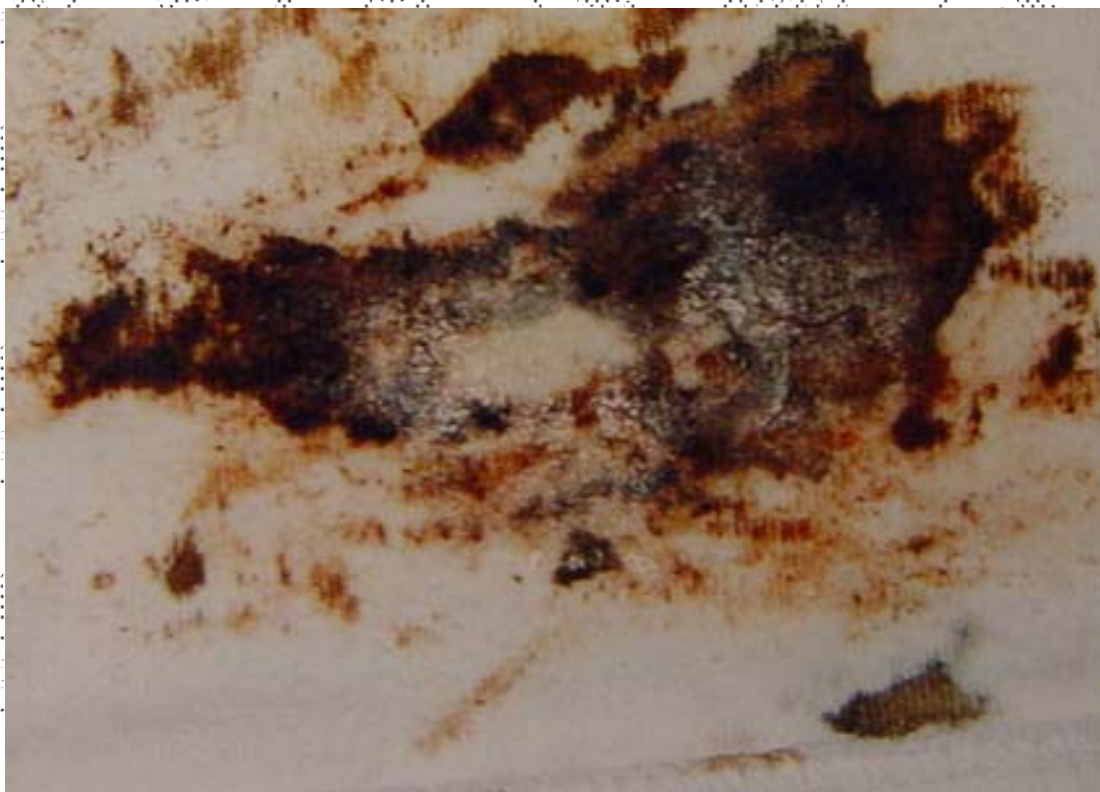
Photography # 45

相片 45 為內衣下緣血跡斑之近照情形：

1. 在內衣內側表面發現有白色物質，這些物質係位於血跡斑上面。
2. 此白色物質，經由化學分析後，顯示係以石蠟油（petrolatum）為基質之藥膏，其成分有樟腦(Camphor)、薄荷醇(Menthol)、桉葉醇油(Eucalyptus oil)等成分。
3. 這些物質與陳總統襯衫及夾克上所發現之油漬斑相似，其成分與「面速立達姆」相似。

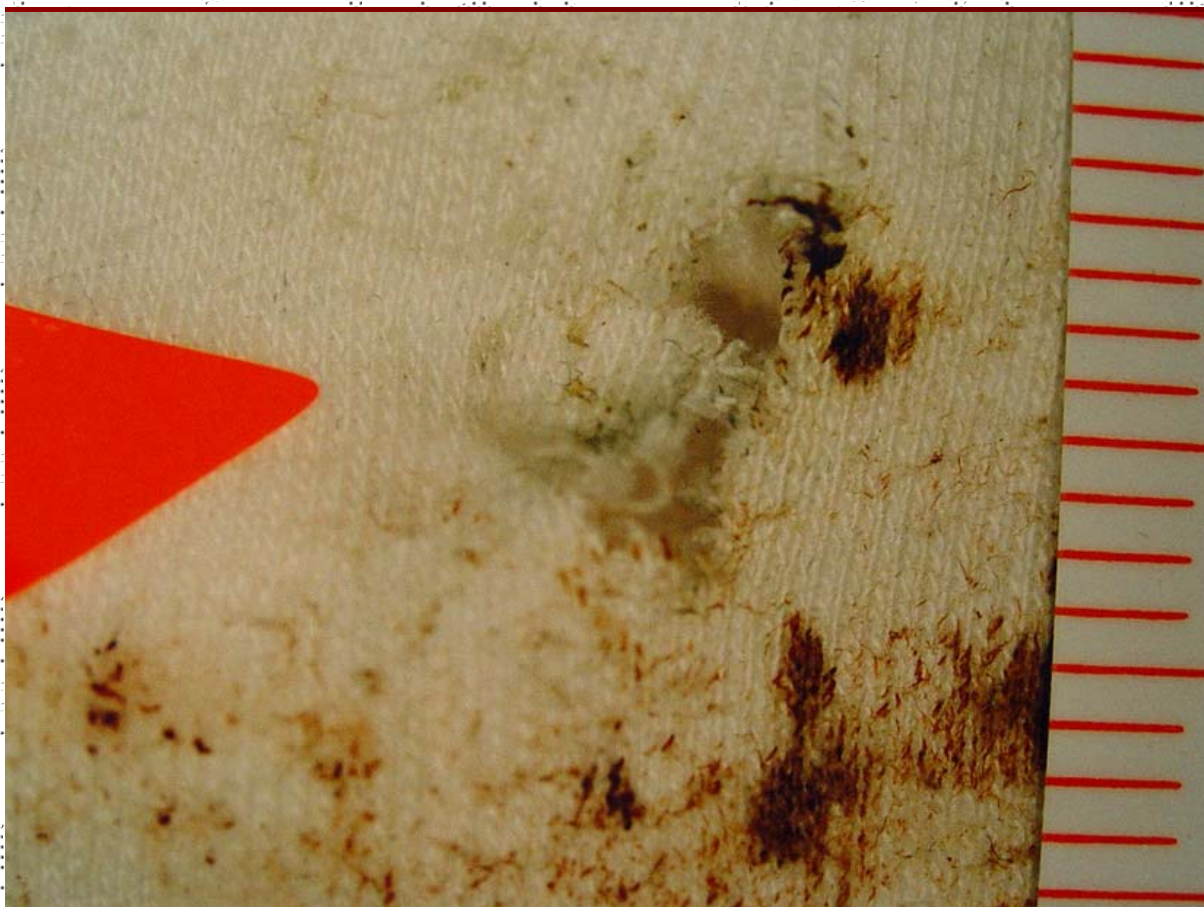
Photograph #46

- 1.相片 46 為內衣內側第二個彈孔之近照，彈孔的長度約 7mm、寬度約 4mm。
- 2.內衣內側鄰近血跡位置，發現有黑色斑跡，這些斑跡非常有可能是彈頭摩擦所致，經化學元素分析，此黑色物質確係為鉛（Pb）。
- 3.由上述資料顯示，這些鉛擦痕係鉛彈頭前進翻滾時直接接觸內衣所致。

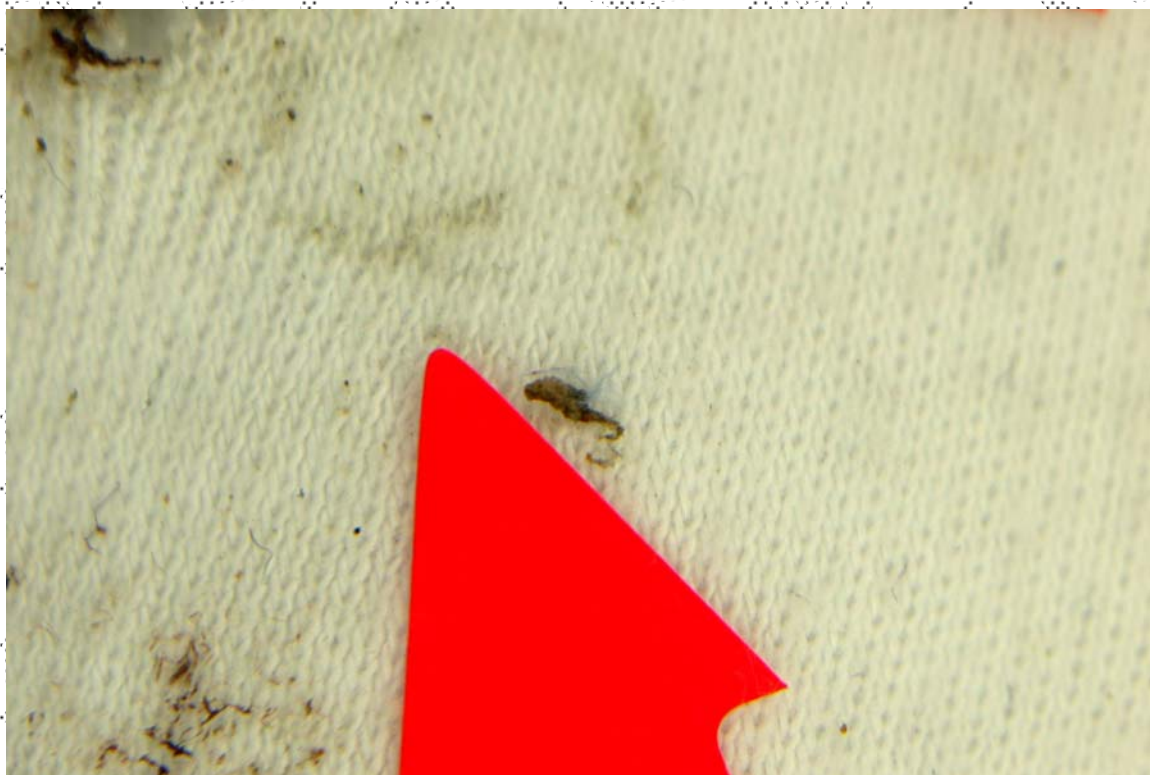
Photograph # 47

相片 47 為內衣內側表面之近照：

1. 內衣內側表面接近紅色指標處發現有組織狀物質。
2. 經顯微鏡檢發現這些物質係類似帶血之組織。
3. 這項事實說明，於槍擊當時，內衣此處接觸到散落的組織，此一組織因此轉移至內衣表面。

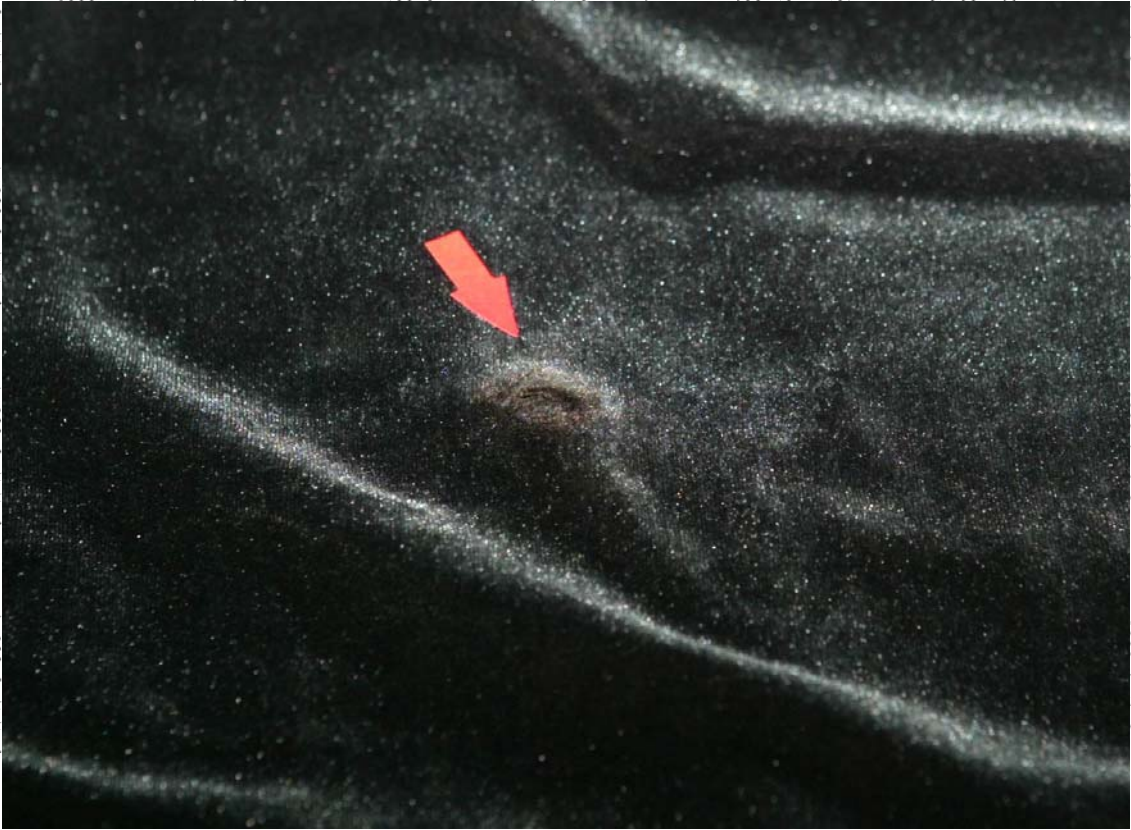
Photograph # 49

相片 49 係類似彈孔之近照：

1. 經顯微鏡檢，顯示此一孔洞係為射入孔。
2. 長褲上之彈孔周圍發現有微量血跡，這些血跡與接觸性轉移血跡型態一致。
3. 此一事實說明，彈頭穿透呂副總統的褲子，並且造成少量出血情形。

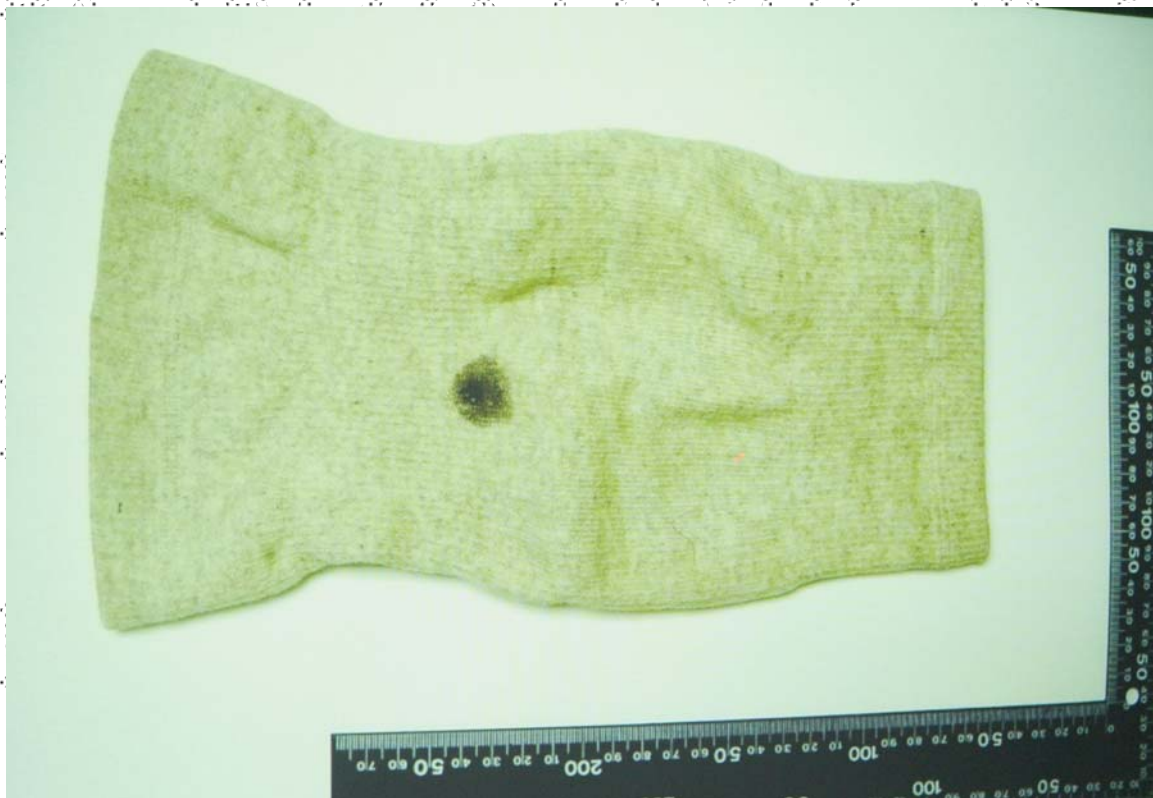
Photograph # 50

相片 50 係護膝全貌：

1. 非純白色護膝長約 29 公分、寬約 17 公分。
2. 於右護膝中央處發現有一類似彈孔。
3. 於此一類似彈孔周緣發現有一些血跡，經 DNA 鑑定與呂副總統 DNA-STR 型別相符。

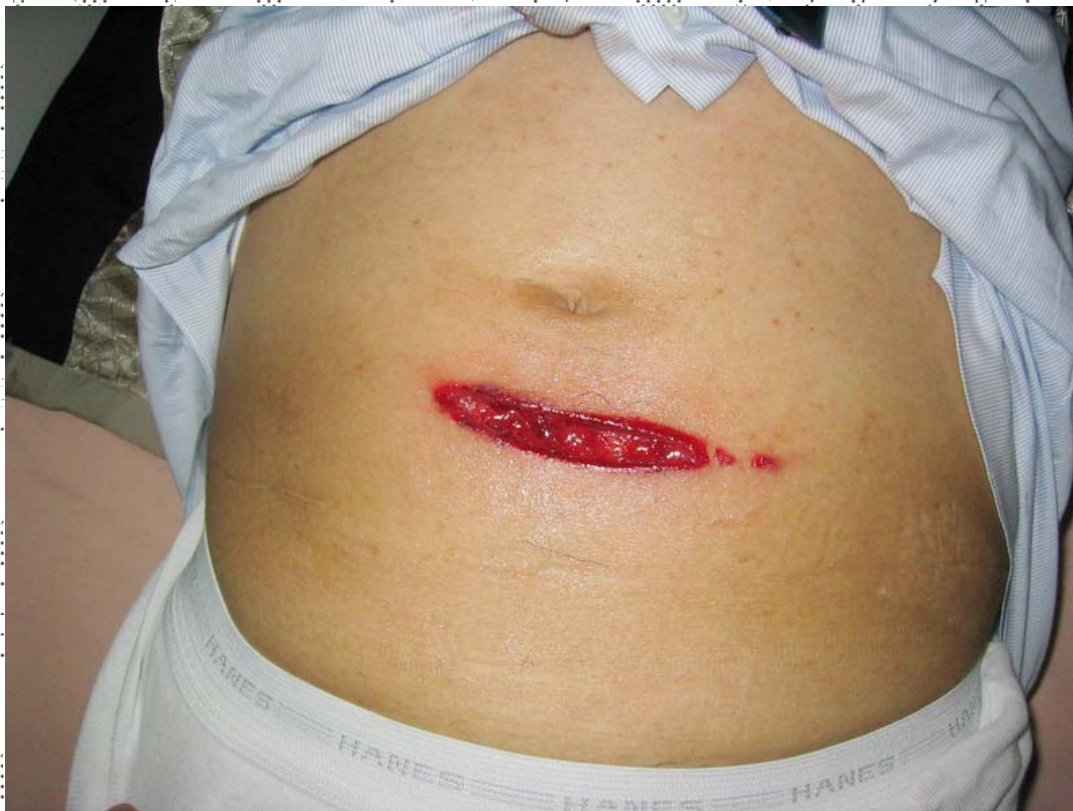
Photograph # 51

1. 腹部所發現之傷口，長約 11 公分（譯者註：作者誤植為公釐），與槍擊之擦過傷型態相符，方向係由右往左。

2. 研判此一傷口與低速彈頭所造成之新槍傷相符。
3. 由相片 51 可以看出衣服的層次，衣服計有三層：可見黑色與黃棕色襯裡之棕色夾克、藍白色襯衫及白色內衣。
4. 由相片亦可看見有一件白色內褲。（由照片觀之）衣服上並未發現明顯血跡斑。

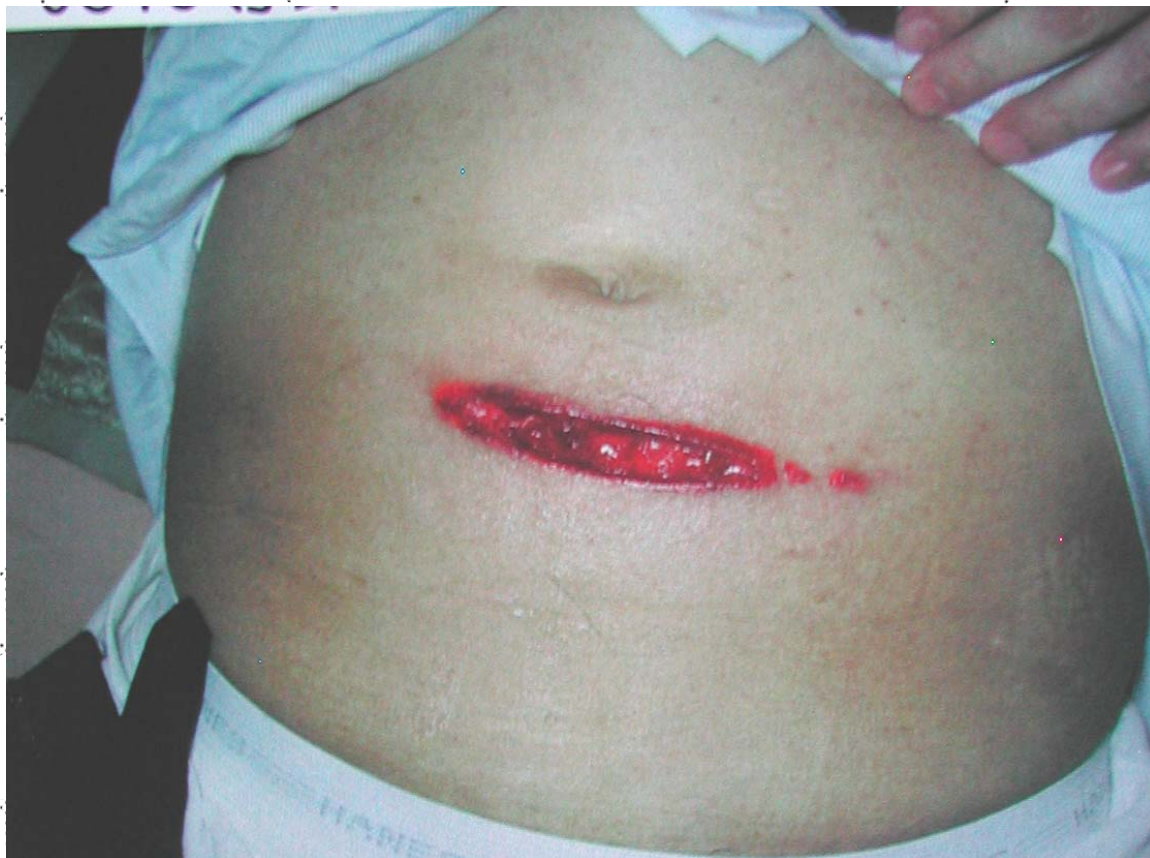
Photograph No. 52

1. 相片 52 係奇美醫院提供，並由刑事警察局鑑識科轉交，此一相片應係與相片 51 約於同一時間所拍攝。

- 2.除了相片左下角之黑色物外，與相片 51 所見係相同款式的衣服。此外，亦有一塗有粉紅色指甲油之人的手出現其中。
- 3.腹部傷痕係由右至左橫越之單一槍傷。彈頭擦過皮膚及皮下脂肪，但未穿入腹腔。
- 4.拍照時傷口似乎並未有流血情形，組織邊緣有出血情形。此一因高溫所形成之受傷情形，與典型彈頭擦過所造成之傷口相符。
- 5.組織邊緣發現有黑色物質，此一皮膚組織由簡雄飛醫師於奇美醫學中心從傷口處切除。
- 6.這些黑色物質隨後由台大醫院吳木榮醫師及石台平醫師鑑驗。經顯微鏡檢發現組織中有凝固壞死情形，紅血球、嗜中性白血球浸潤及嵌入外來顆粒。
- 7.SEM-EDAX 電子顯微鏡分析，係由中央警察大學孟憲輝博士所執行。
- 8.組織及儀器分析結果交由選任鑑定團成員檢視，稍後將於此份報告中特別說明。

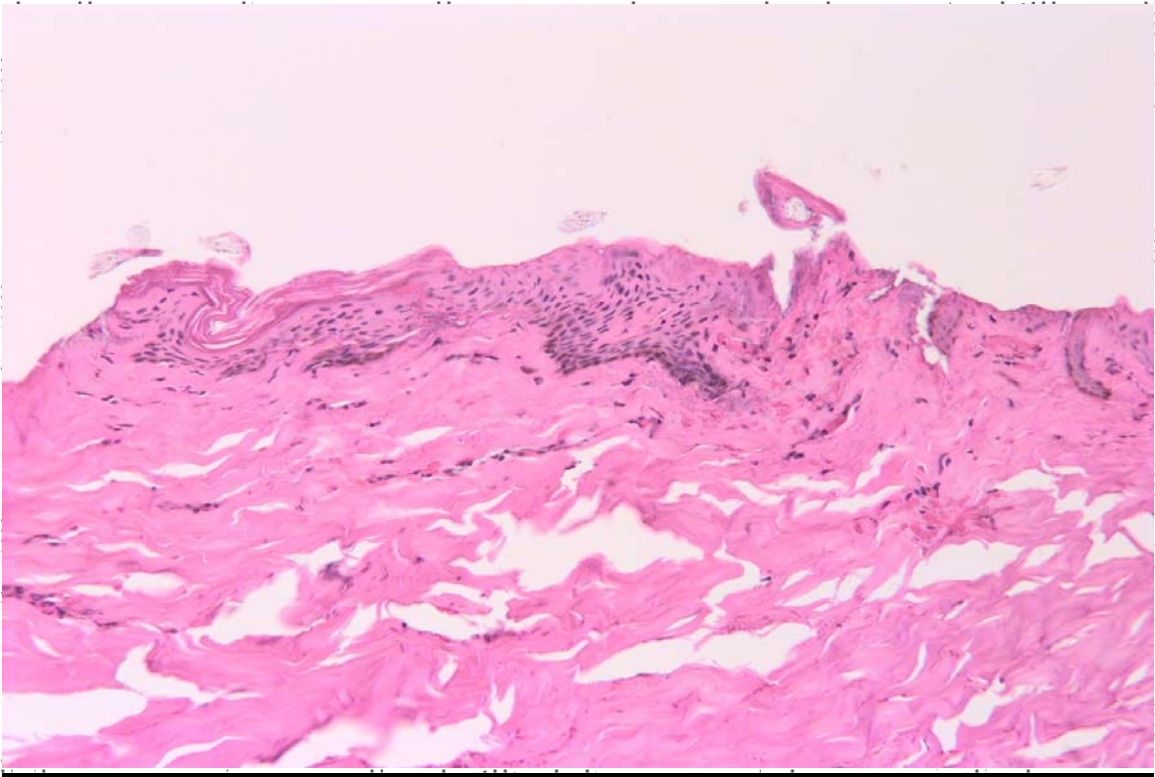
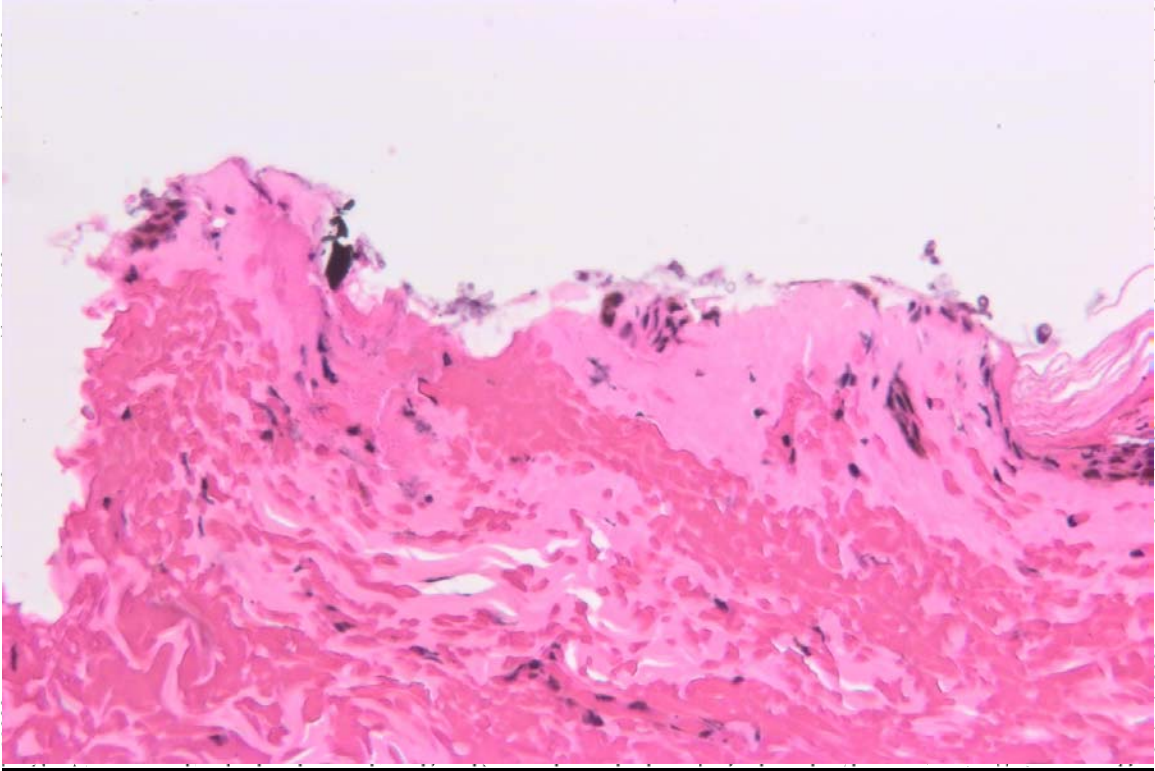
相片 57 和 58 為從編號 31，紗布上所發現之人體組織切片之顯微相片。這些組織由台大醫院吳木榮醫師和石台平法醫所處理及檢驗。

1. 這些組織切片上可見深色不透明物質。這些物質與金屬顆粒相符。
2. 接著，由警察大學孟憲輝博士進行掃描式電子顯微鏡-X 光能譜儀分析。相片 59 為這些金屬顆粒在掃描式電子顯微鏡下的顯微影像。儀器分析結果顯示這些顆粒為鉛。(完整的分析結果，請參考孟憲輝博士和石台平法醫的報告)
