陳水扁總統與呂秀蓮副總統遭槍擊案件

調查報告

刑事鑑識研究及訓練中心移交
(Forensic Research and Training Center)

二〇〇四年八月二十七日

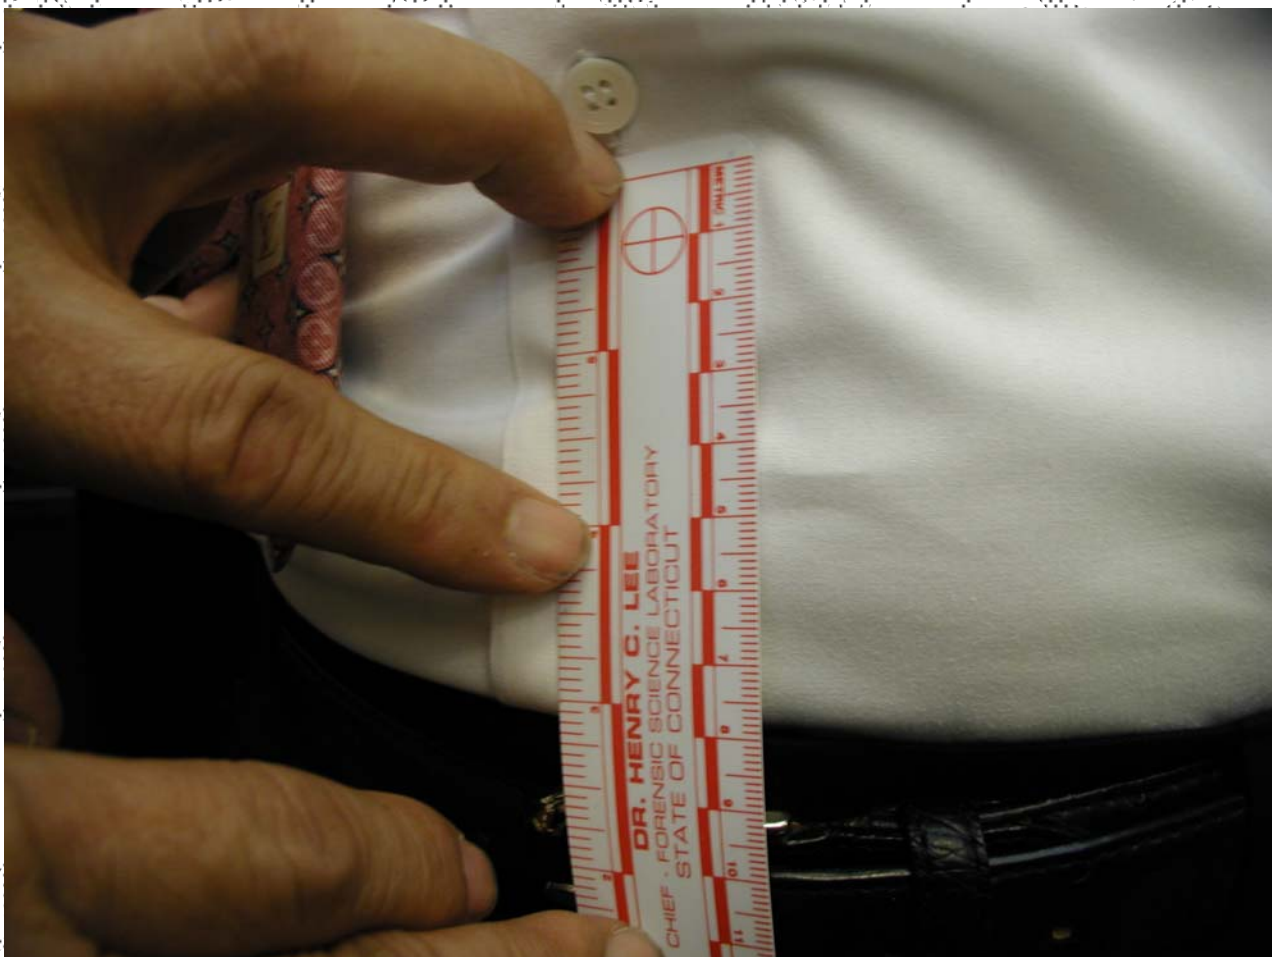
Photograph # 60

- 1.二〇〇四年四月九日，上午 9：30，李昌鈺博士和石台平法醫在盧檢察總長陪同下前往總統府檢查陳總統傷口。(當時他的傷口已癒合。
- 2.在檢查過程中並進行測量。以肚臍當作參考點，肚臍距褲緣上方 8 公分；距皮帶上緣 9 公分；距皮帶下緣 12.7 公分；距內褲上緣 14 公分。相片 60 為測量所見情形。

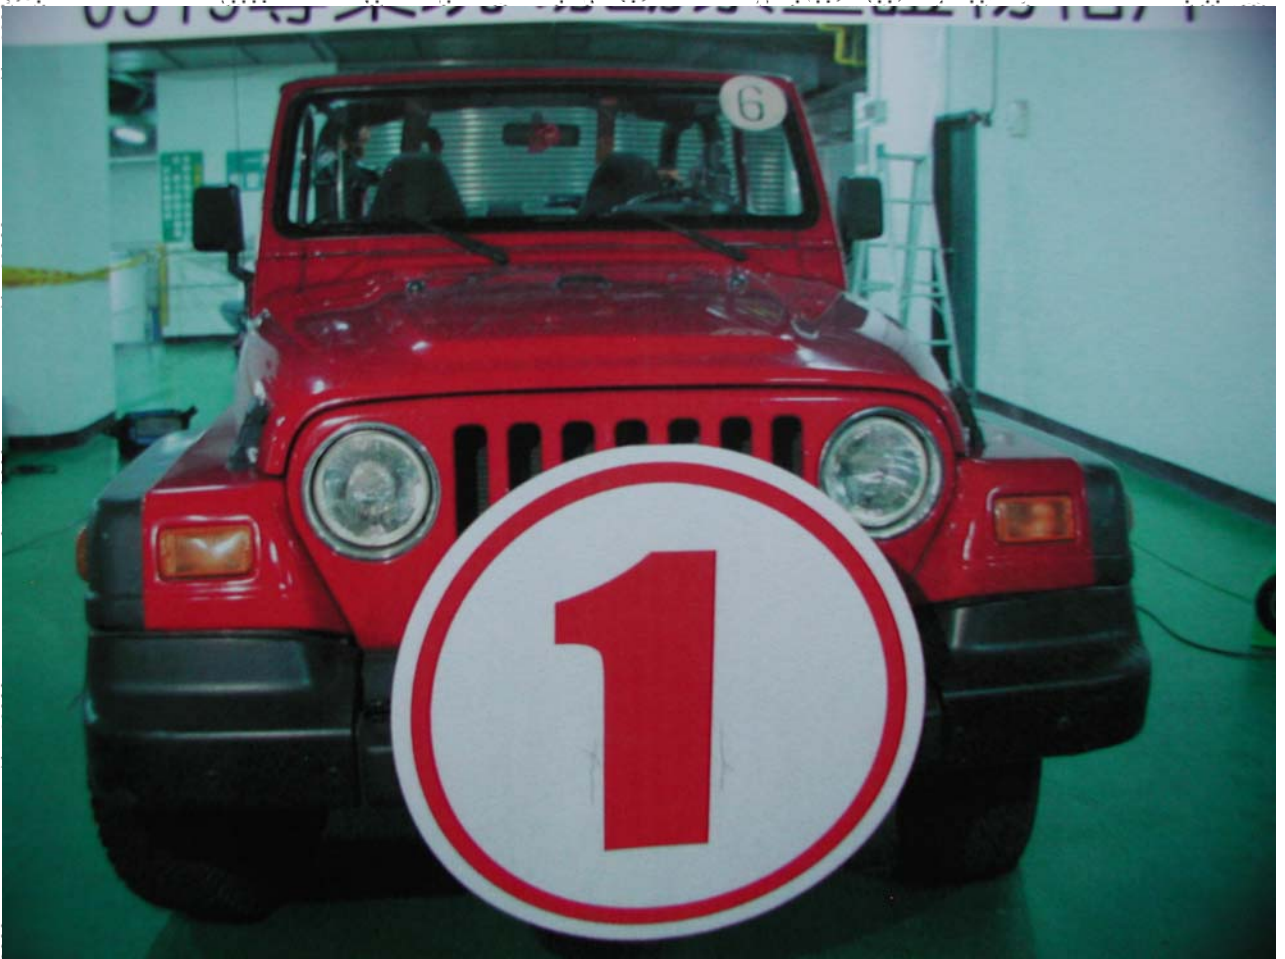
Photograph # 62

相片 62 為紅色吉普車全貌。

1. 該車為 Wrangler Sport 型之紅色吉普車，車牌號碼為 3S-9461，車身號碼為 *IJ4FA49P7YP787959*。這輛吉普車，據報導於二〇〇四年三月十九日，曾搭載陳總統及呂副總統。
2. 這輛吉普車業已被安全置放在台南市警察局轄內。各項量測工作都在該處完成，檢視車輛，除了在擋風玻璃的右側有孔洞外，未發現該車有任何撞擊痕跡。

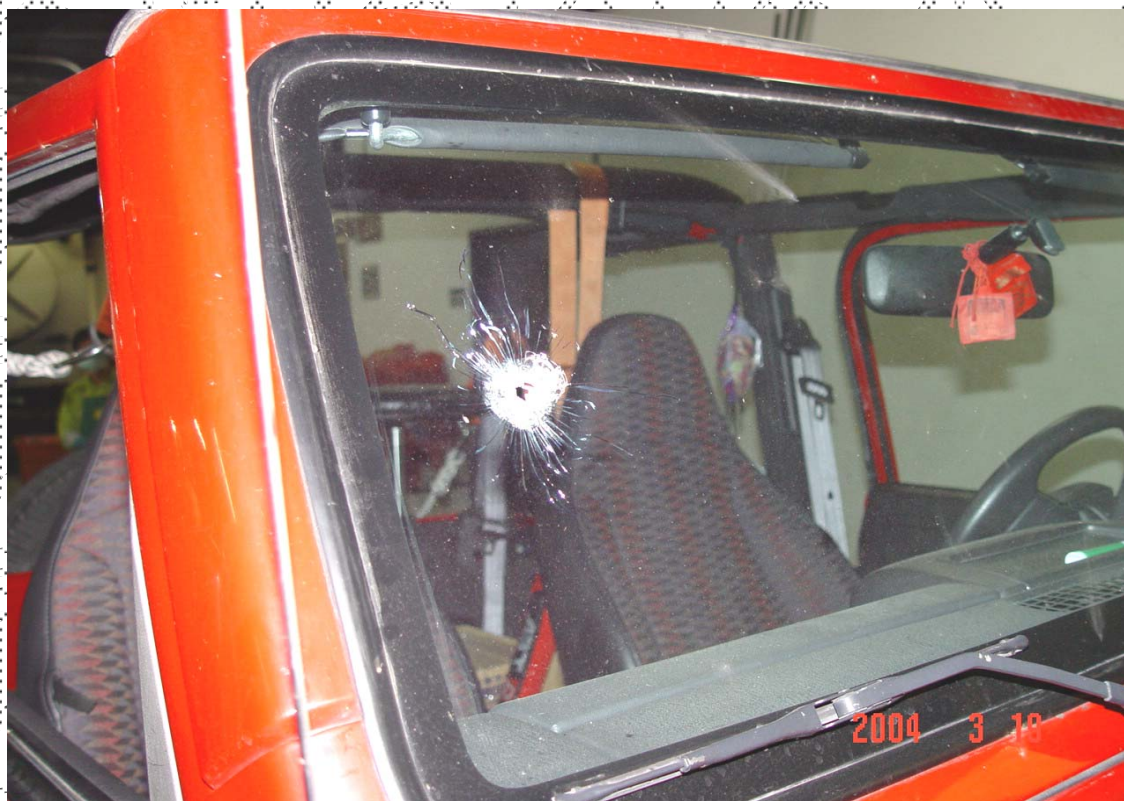
Photograph # 63

相片 63 為吉普車擋風玻璃上破洞近照。

1. 在吉普車前擋風玻璃的右上側可見一破洞。

2. 該破洞距地面高約 4 英尺 10 英吋，為圓錐形狀的裂痕，(外徑為 1 1/8 英吋 x 1/2 英吋，內徑為 1 1/2 英吋 x 1 英吋)
3. 洞口長約 1.6 公分(0.62 英吋)，寬約 0.8 公分(0.31 英吋)。
4. 同心圓及輻射狀裂痕由洞口向外延伸。該破洞研判為一彈孔。

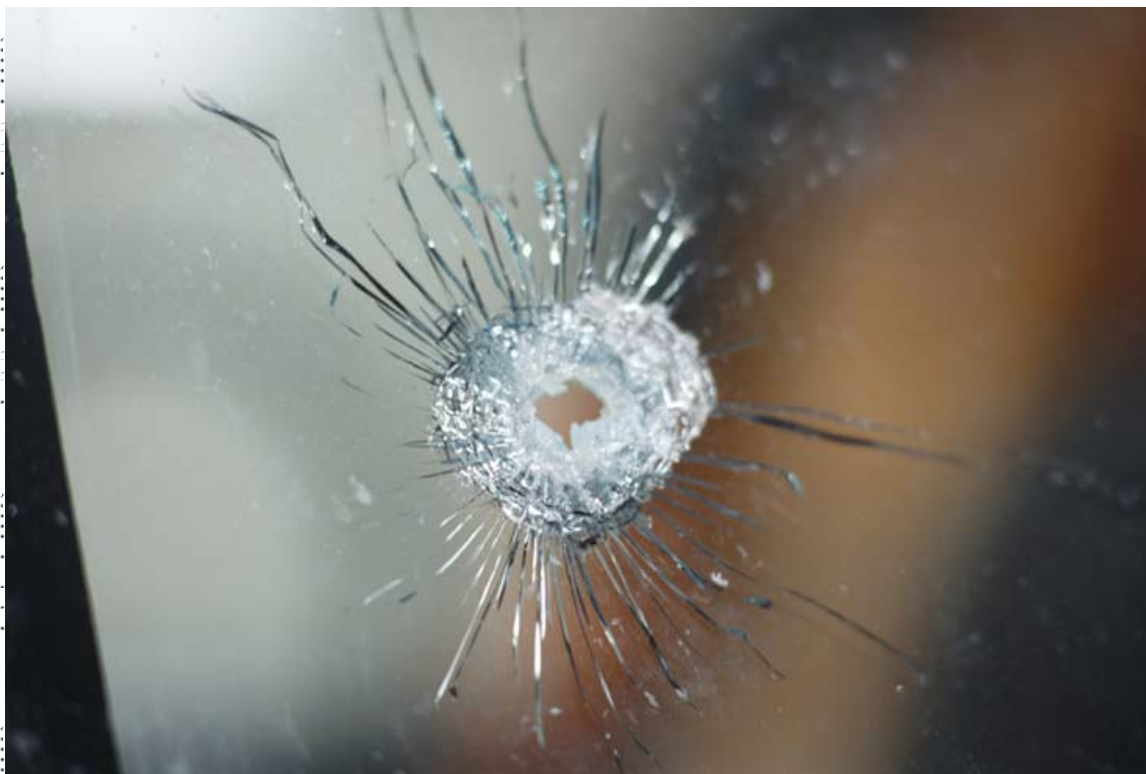
Photograph # 64

相片 64 擋風玻璃上破洞近照。

1. 玻璃碎裂型態顯示該破洞和彈孔相符合。彈孔的內側表面呈一個較大的凹陷。這個事實說明該彈孔射入口是由擋風玻璃外側打入。

2. 彈頭射入口略呈橢圓，加上長、寬比例顯示彈頭彈道以些微下傾角度由車輛右側打入左側。
3. 殘留的玻璃夾層膜（沖塞片）仍附著在乘客/右邊的彈孔處，進一步證實這個彈頭飛行方向是從車輛的右邊往左邊。
4. 後來的分析結果未發現射擊殘跡顆粒。

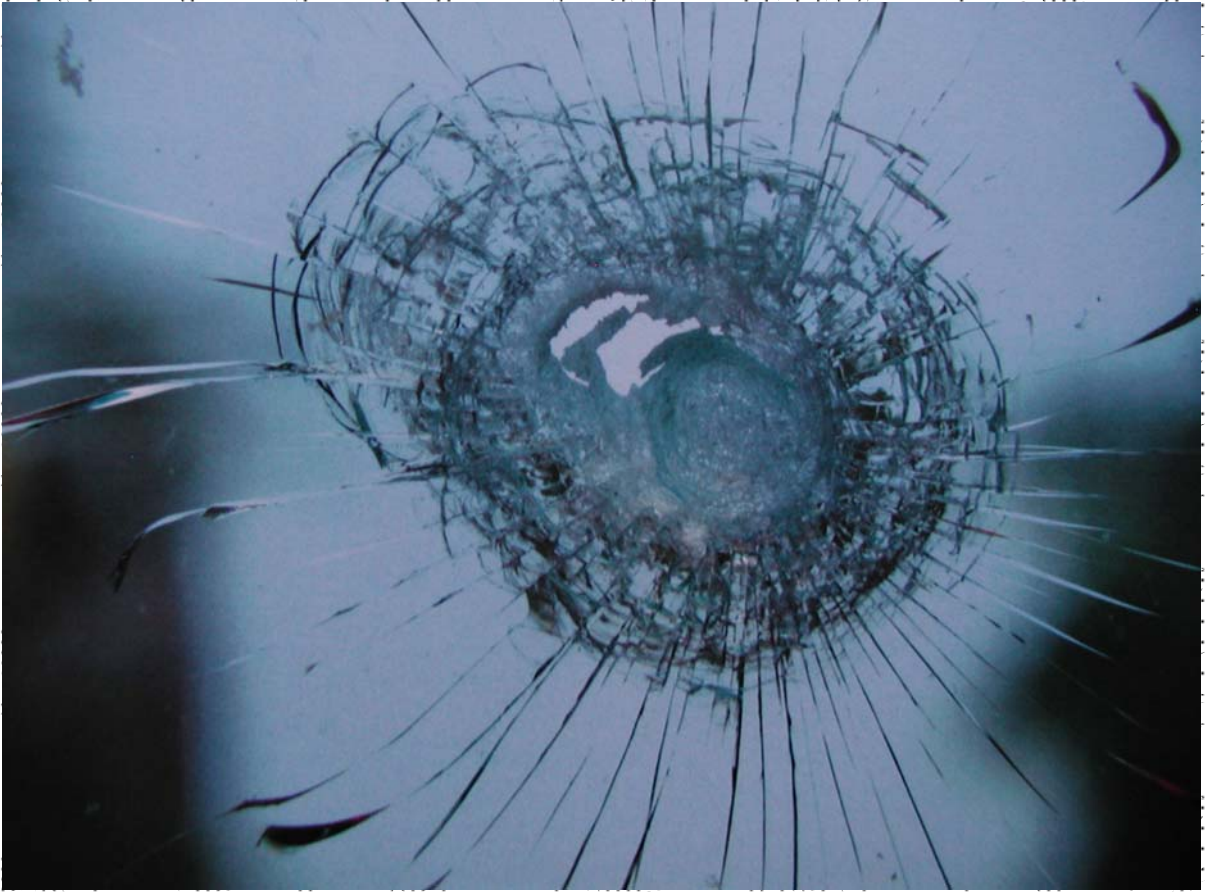
Photograph # 65

相片六十五係擋風玻璃內側彈孔之情形

- 1、該孔洞之表面與典型之彈孔射出口型態一致，從破碎的玻璃形狀及型態說明彈頭很可能由於翻滾的效應，而造成擋風玻璃上較似橢圓形的型態。
- 2、以不同拍照角度拍攝一系列相片，來說明彈孔形狀會因拍攝角度不同而有差異。

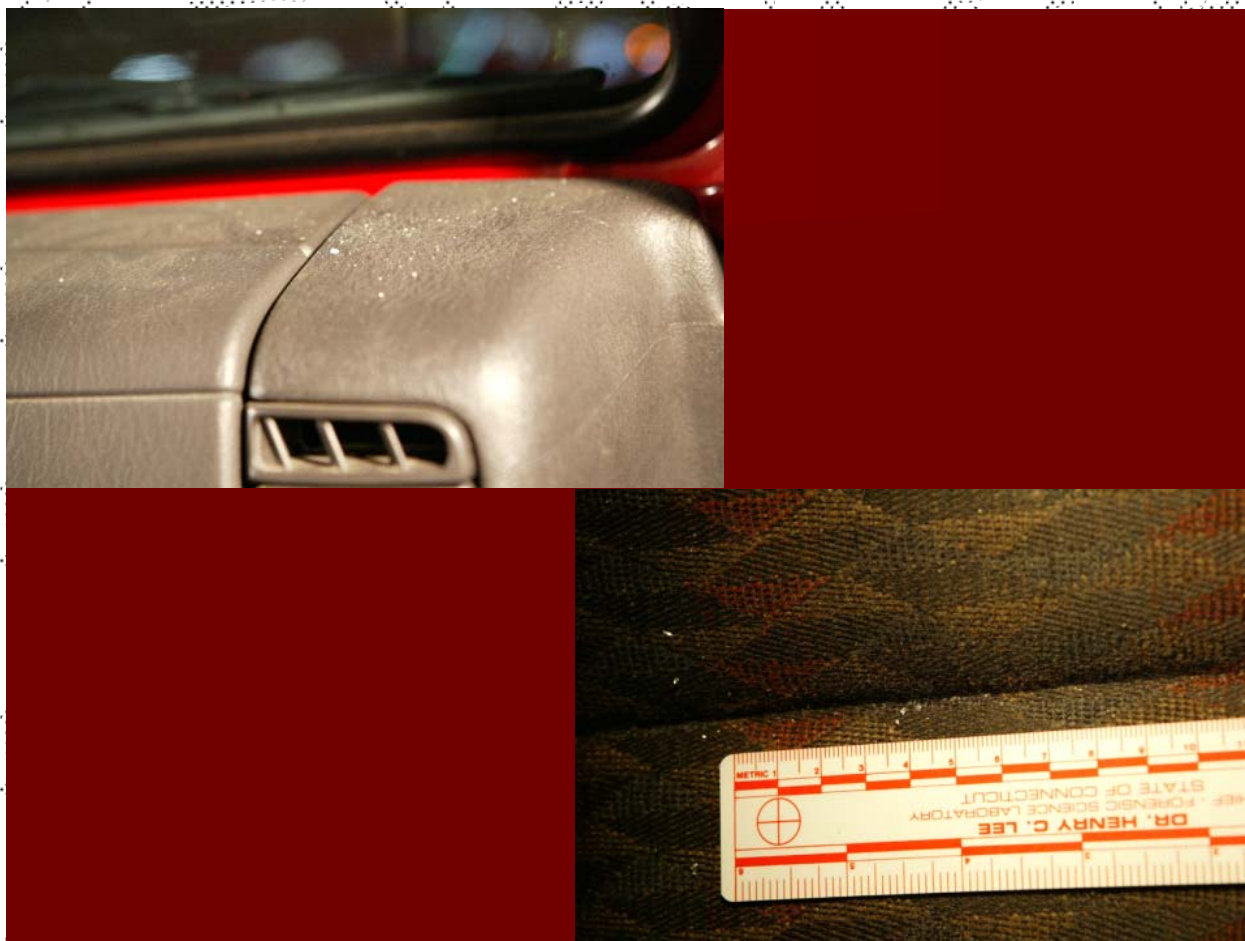
Photograph # 70

相片七十共包含有兩張相片，上方相片呈現彈頭貫穿擋風玻璃處正下方儀表板上之情形，下方相片為右前乘客座椅上的情形。

1. 儀表板右側上方與右前座椅上均發現有玻璃碎片。
2. 這些區域內發現的玻璃碎片係呈粉末狀，而這類粉末狀的玻璃碎片通常是由彈頭貫穿玻璃時所形成的，這類粉末狀的玻璃碎片也可在吉普車的儀表板上發現。

- 3、粉末狀玻璃碎片的型態與分佈情形說明了彈道的行進方向係由外往內射擊。

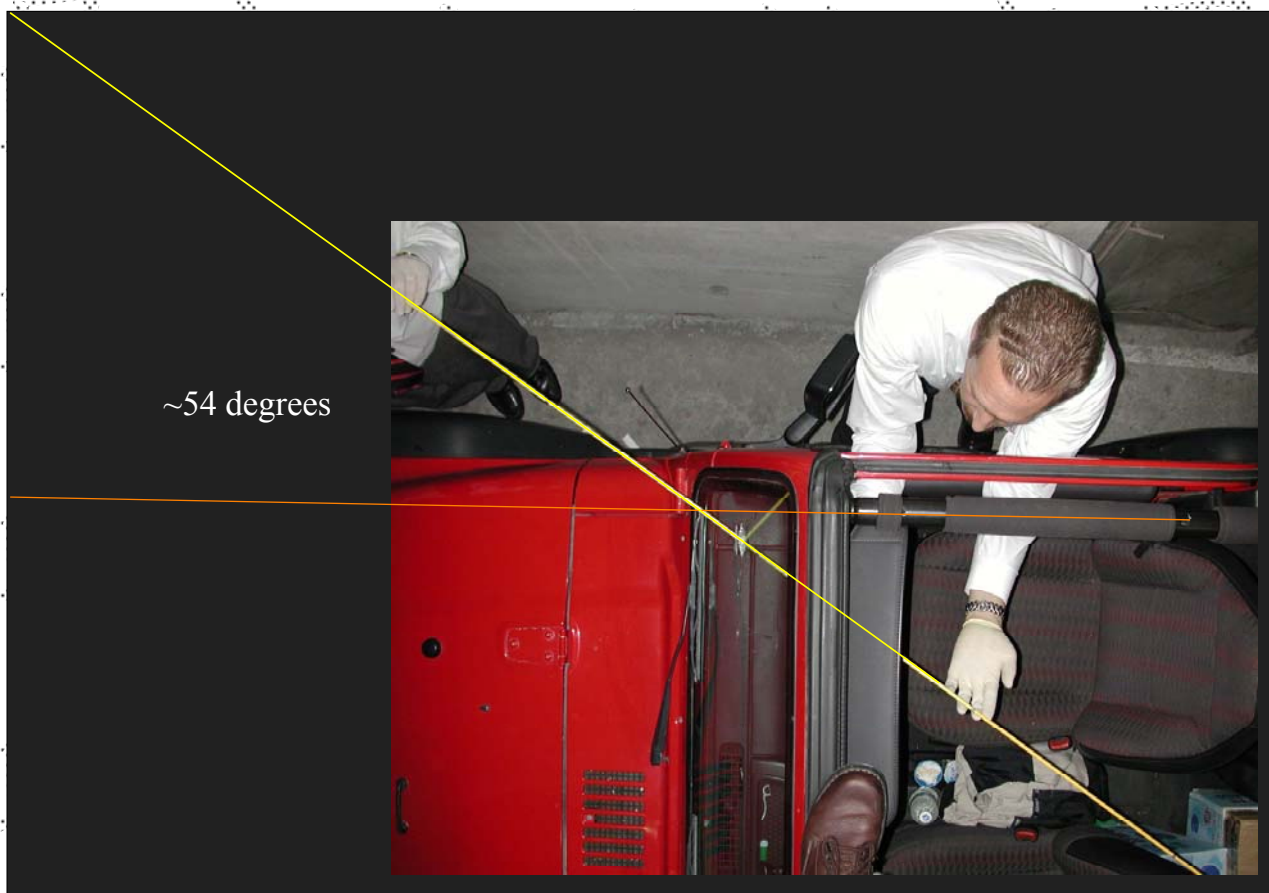
Photograph #71

相片七十一係吉普車擋風玻璃上彈孔彈道重建之情形

- 1、彈孔距離前保險桿約五呎五吋，離地約四呎十吋，距右側車輪側約十一吋。
- 2、利用探針(probes)標示出擋風玻璃遭射擊時大概的彈道情形，經研判探針與吉普車右側所形成之夾角約 54 度。

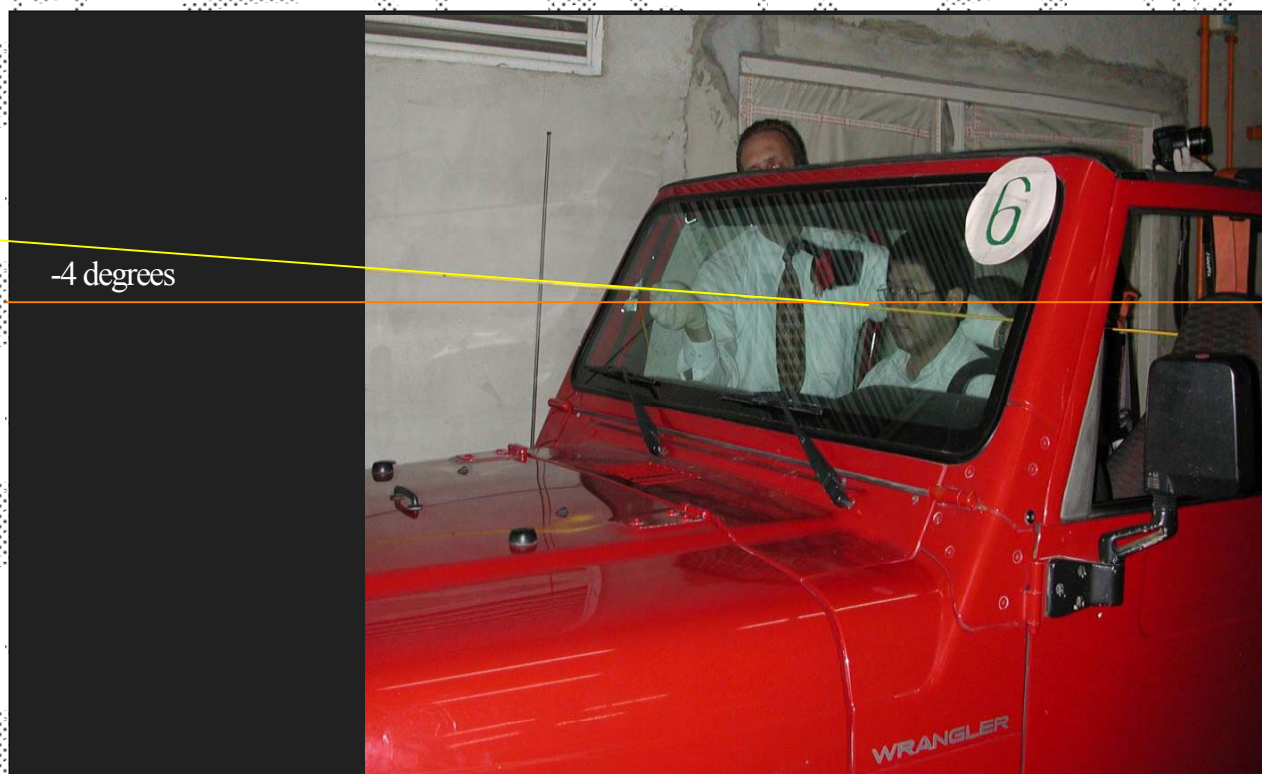
Photograph # 72

1. 依據彈孔之型態與彈頭受損的狀況(編號 18 的銅彈頭)研判，彈頭飛行的彈道軌跡相當的不穩定。
2. 由於在撞擊擋風玻璃前彈頭不穩定／翻轉之現象，以及彈頭較制式彈頭初速低的因素，以致無法正確估計撞擊角度，故以下之量測仍有正負十五度之誤差。彈道的軌跡係由吉普車之前往後方下傾約四度，並以與吉普車右側夾角約 54 度之方向由前往後，由右往左射擊。
