# 最高法院檢察署

## 摘要與結論

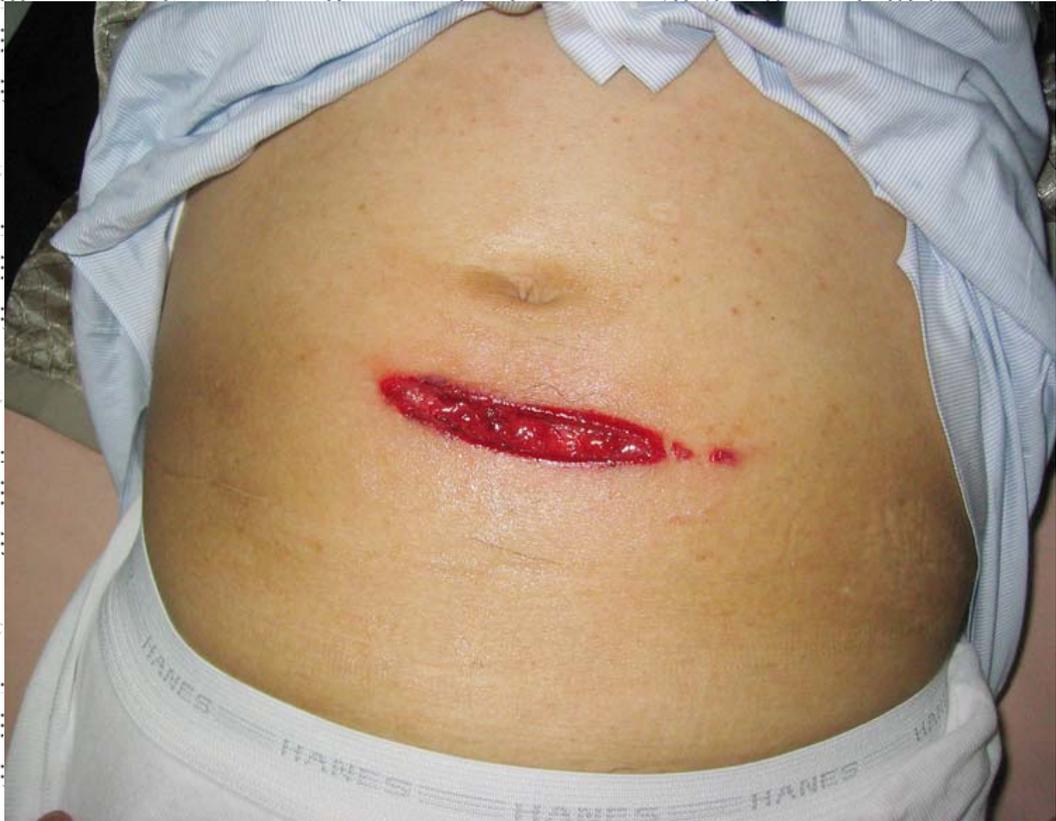
相片 101

1. 台南奇美醫院急診室醫生觀察到陳總統腹部有一道新鮮的槍傷。鑑定團成員閱覽過其所拍攝的彩色相片及病歷後，判定這道傷與新近造成的槍傷是相符的（consistent）。相片 101 即顯示陳總統腹部的傷痕。

2. 總統腹部的傷大約是十一公分長（譯者註：作者誤值為公釐），與槍傷中的擦過傷相符。傷的方向是由右往左，當我們檢視這些傷的時候，這些傷看來已幾乎痊癒。

3. 這道傷與由右往左的單一槍傷是相符合的。彈頭擦過皮膚及皮下脂肪組織，但未貫穿腹腔。

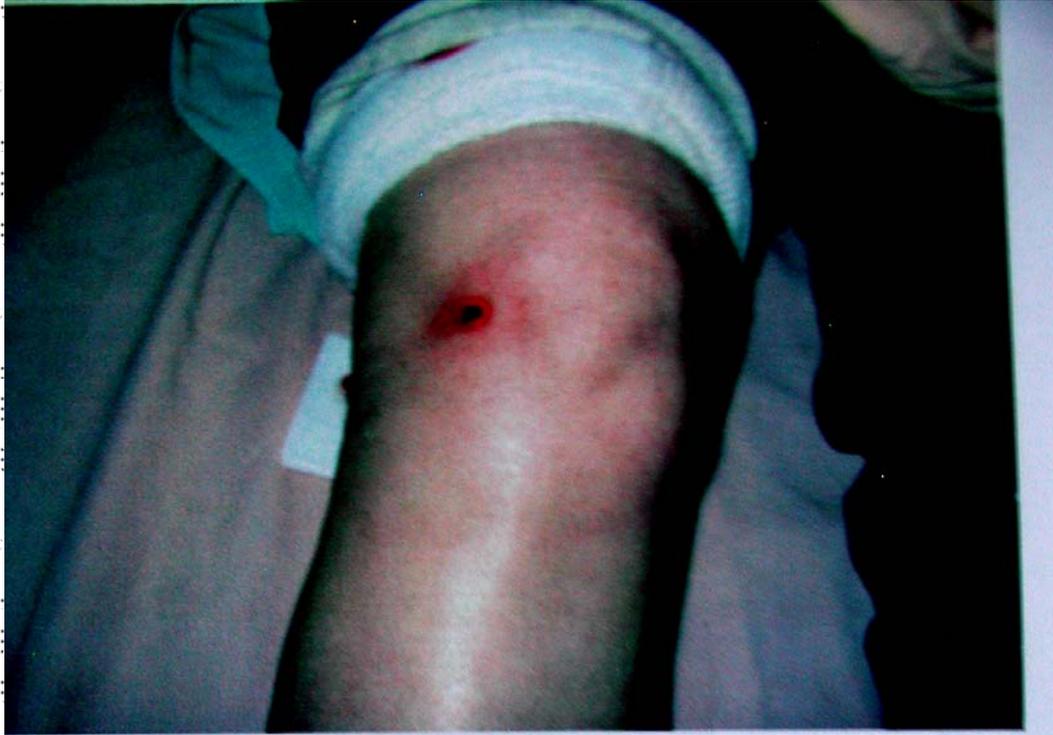
相片 102

1. 奇美醫院醫師亦發現呂副總統右膝蓋處有一新傷。鑑定團成員從所拍攝傷勢的彩色相片及病歷觀察結果，研判這個傷是新近造成的。相片 102 係傷勢全貌。

2. 副總統右膝的傷與一彈頭直接撞擊造成的傷勢相符。

彈頭穿過長褲、護膝，造成皮下傷，但未貫穿膝蓋。

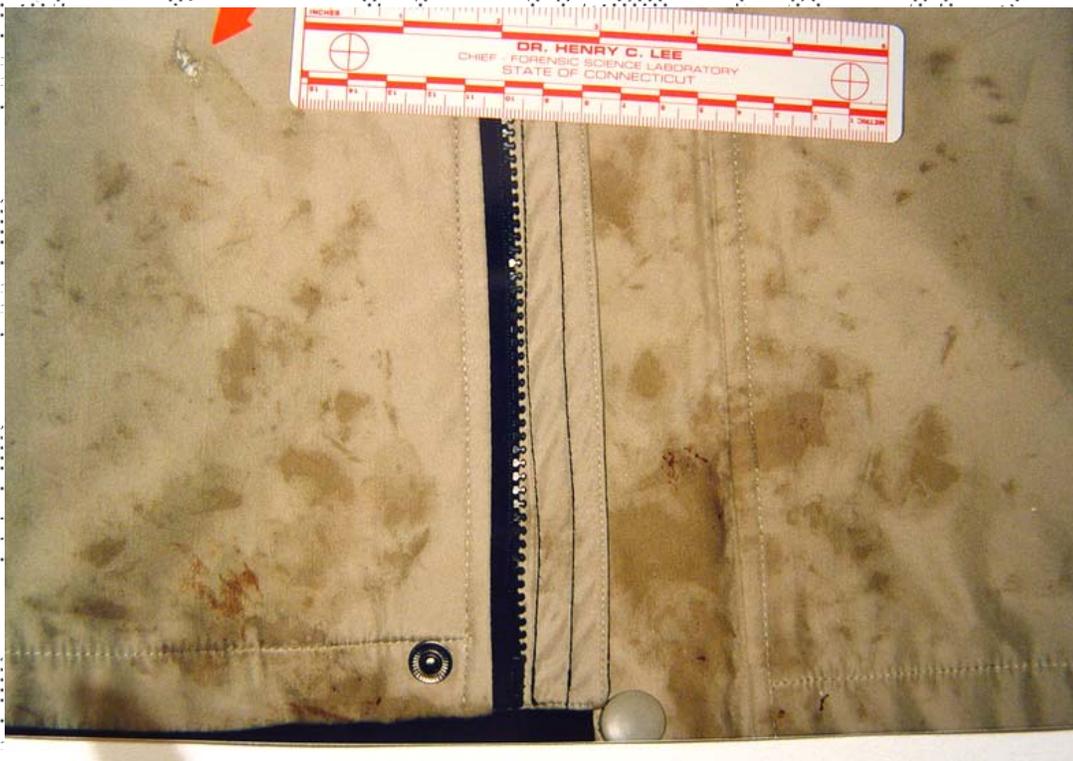
相片 103

2. 夾克外部表面發現的斑跡不是血跡。相片 103 是夾克外部表面血跡及油漬的近照。這些斑跡經由化學分析結果，係內含有樟腦、桉葉油、薄荷醇之蠟質藥膏。這些物質在成分上與市售小護士（面速立達姆）的成分相似。

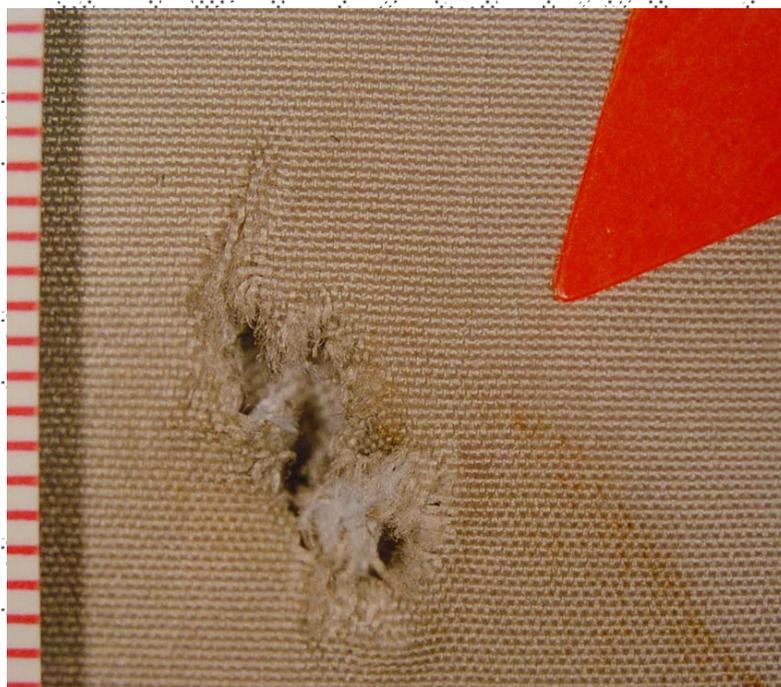
相片 104

3. 夾克右側有一明顯破損處，經顯微鏡檢查該破損處顯示是由類似彈頭狀拋射體所造成。彈孔的大小及形狀顯示該拋射體非常可能以低角度(譯著:指與夾克的夾角)撞擊夾克側面進入。
4. 彈孔周圍有明顯黑色物質。這些物質後來鑑定結果是鉛的顆粒。從這事實研判有一顆鉛彈頭穿過夾克，造成鉛的擦痕附著其上。相片 104 是彈孔周圍彈頭殘留物及血跡痕的近照。

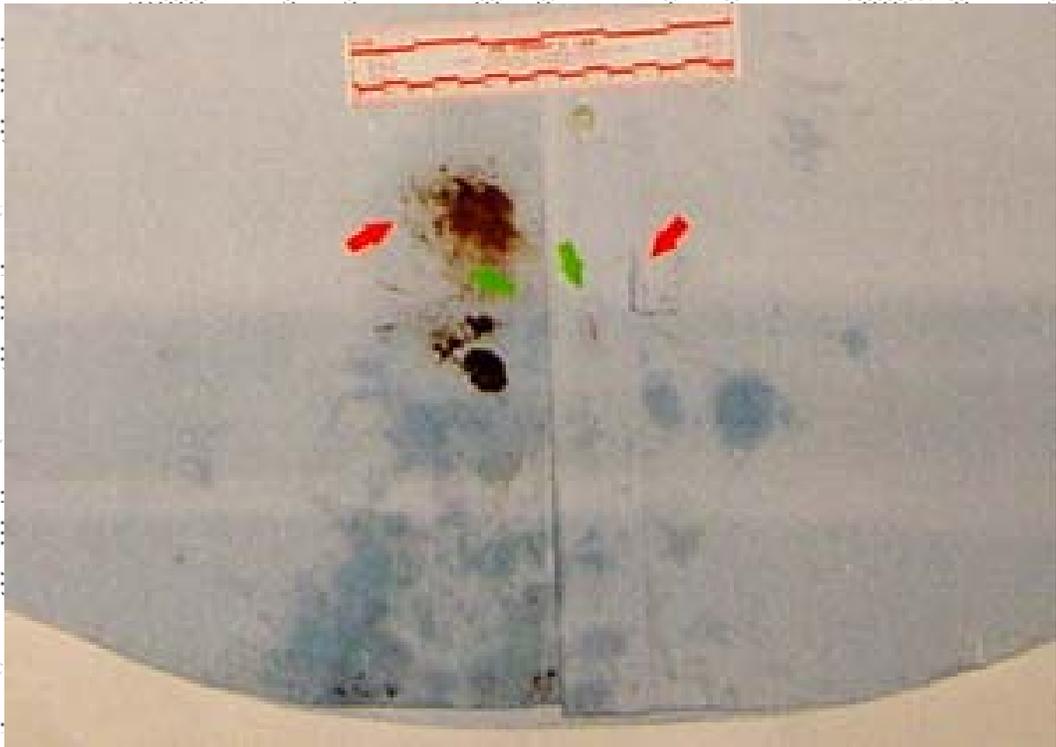
相片 105

1. 襯衫右下擺的內、外側表面可以發現二組血斑。大部分血斑屬於直接接觸轉移所形成。此外，襯衫下擺也發現大量油漬痕。相片 105 是襯衫這些斑跡的全貌。

2. 經由化學分析顯示這些油漬係內含有樟腦、桉葉油、薄荷醇之蠟質藥膏。這些物質與在內衣上發現的油漬痕相似。在成分上與市售小護士（面速立達姆）的成分相似。

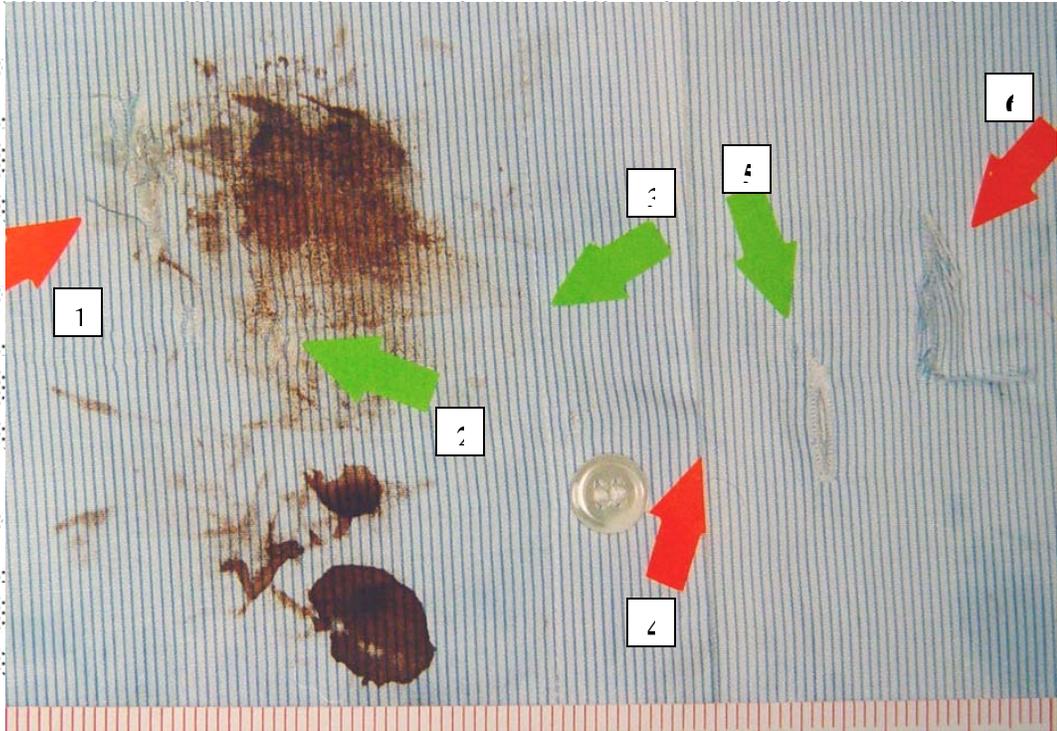
相片 106

3. 襯衫（作者誤植為夾克）下擺發現六處孔洞。右側有二處，左側有四處。相片 106 係這些孔洞的全貌。有些孔洞非常小。這些小孔洞與典型的彈孔不符。造成這些孔洞的來源及方式至今仍不明。

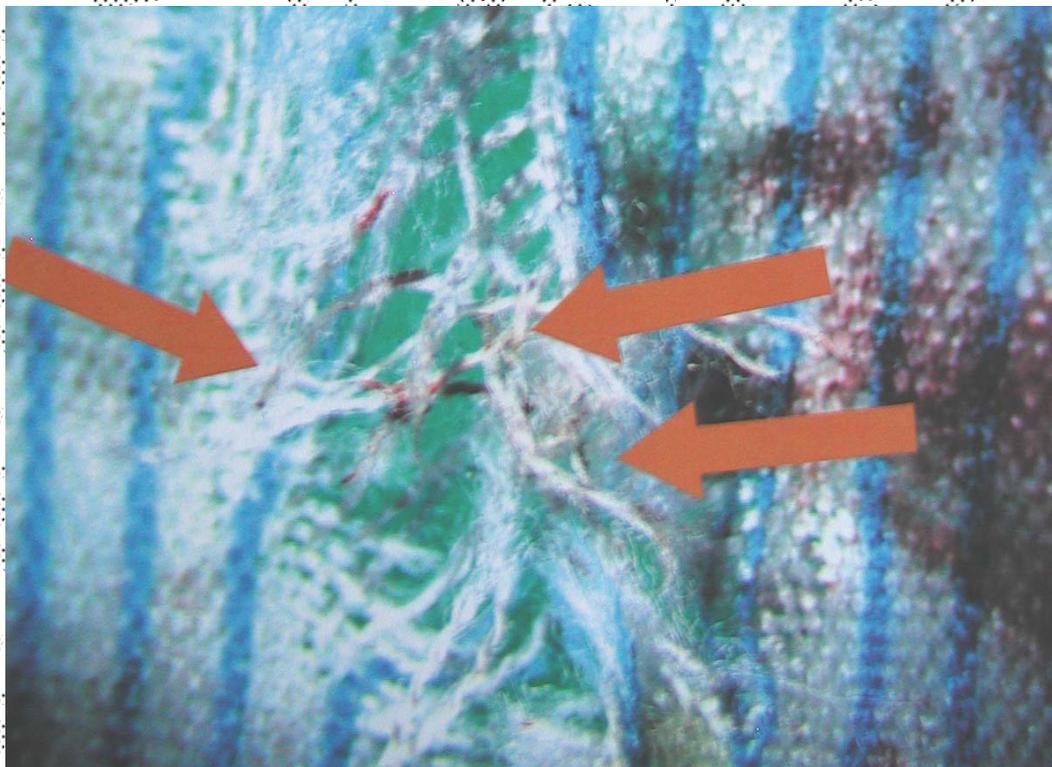
相片 107

4. 孔洞 1 是個細長的孔洞，方向是由上往下。孔洞周圍有黑色污漬。這些黑色污漬與鉛擦抹痕一致。這個孔洞與彈頭由側面穿入襯衫的方式相符。相片 107 係彈孔近照，彈孔旁邊可見血跡痕及黑色污漬。

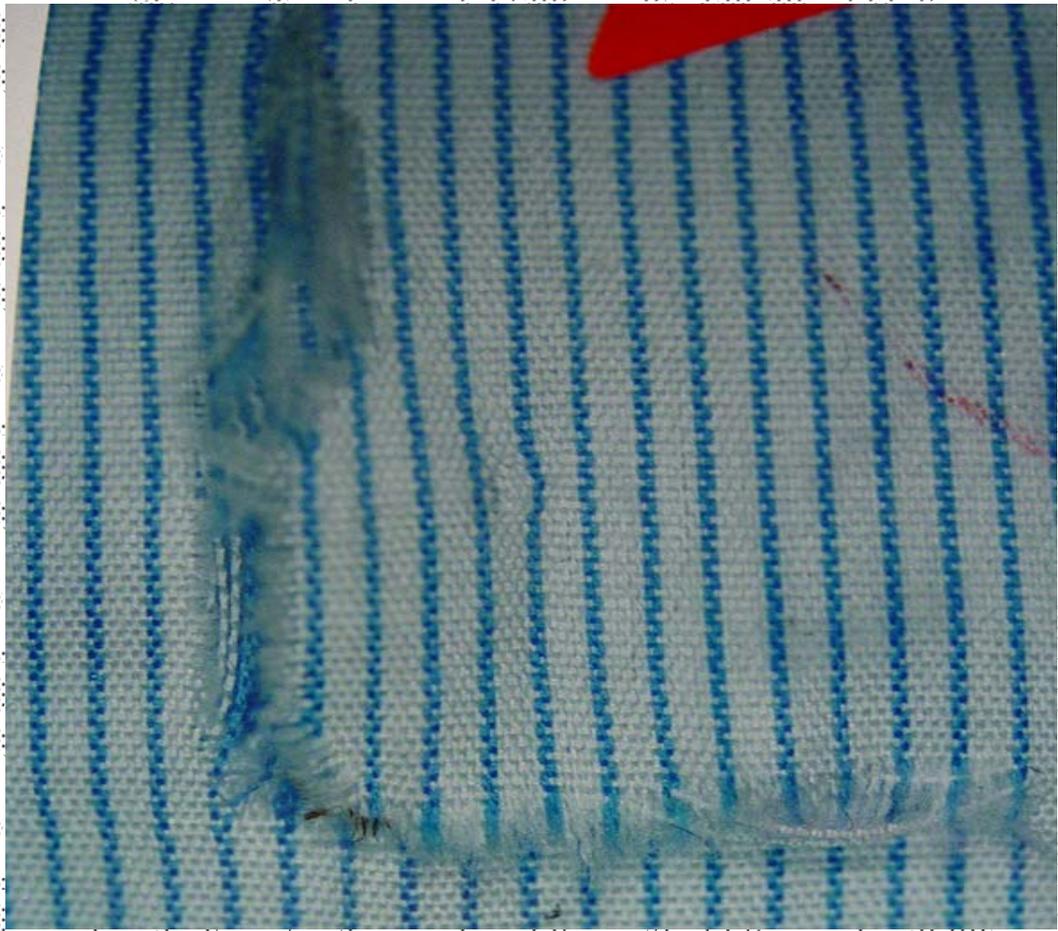
- 相片 108 為編號 6 孔洞近照。這個孔洞是典型 L 形撕裂痕。撕裂方向係由右向左方向，由扣子往上延續。此孔洞也許有可能是由於彈頭以低速行進要出襯衫而造成撕裂狀的效應。

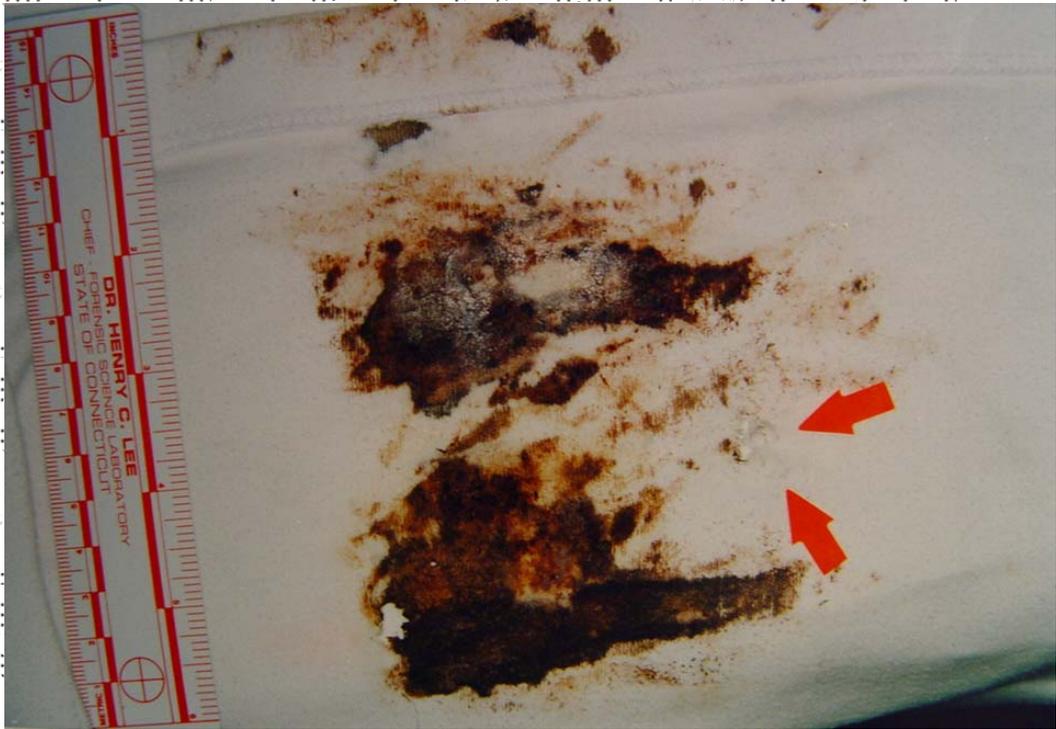
相片 109

1. 衣服前面腹部區域可見類似血跡斑。內衣上觀察到有二塊主要的血跡斑。相片 109 所示為內衣內側血跡斑全貌。

- (1) 內衣上所見大部分血跡斑型態與典型接觸轉移的型態相符。這些接觸轉移的血跡通常是衣服直接接觸血源所形成。
- (2) 內衣上其他血跡斑則與典型接觸擦抹型態相符。

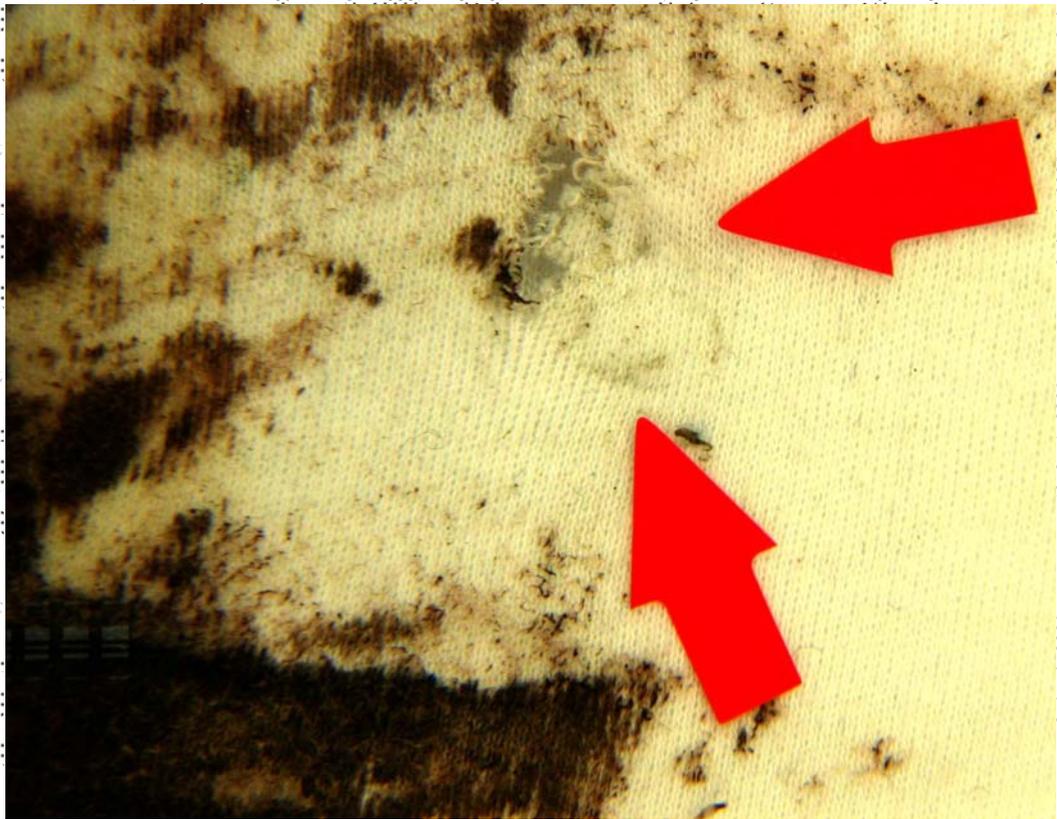
相片 110

3. 內衣內側上發現有白色微物。這個微物內混有血跡斑。化學分析結果顯示這些白色物質係內含有樟腦、桉葉油、薄荷醇之蠟質藥膏。這些物質與襯衫及夾克上發現的油漬斑相似，與市售小護士（面速立達姆）的成分相似。
4. 內衣內側近血跡斑處發現有黑色污漬。相片 110 所示為彈孔位置及其所見情形，彈孔右側為該黑色污漬。

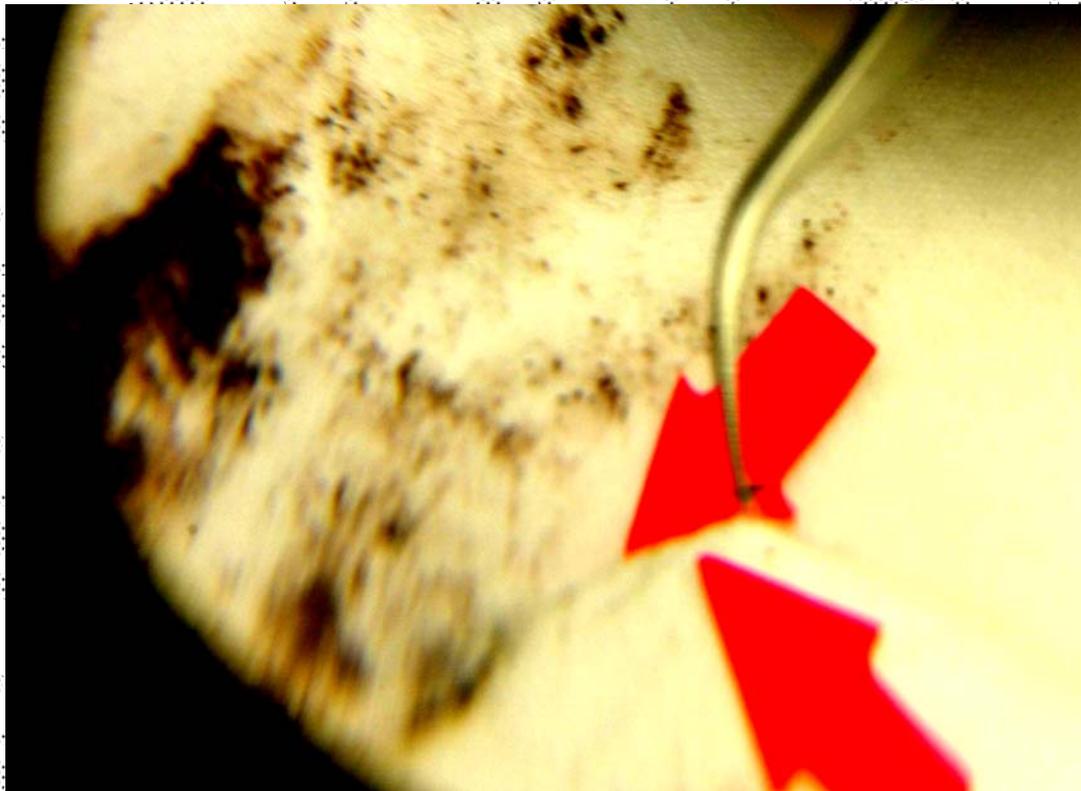
5. 相片 111 係黑色污漬外觀近照。其型態很有可能是彈頭用力磨擦所造成。黑色污漬經過元素分析顯示含有鉛的成分。由這些資訊說明這些污漬是鉛彈頭直接接觸內衣該部位時還有翻滾的動作(dynamic tumbling movement)。
6. 內衣內側表面發現生理組織狀物質夾在血跡斑處。相片 111 所示為該生理組織狀物質所在。這項事實說明內衣該部位當時曾接觸該鬆落之類似生理組織物質，並轉移該生理組織至內衣內部。

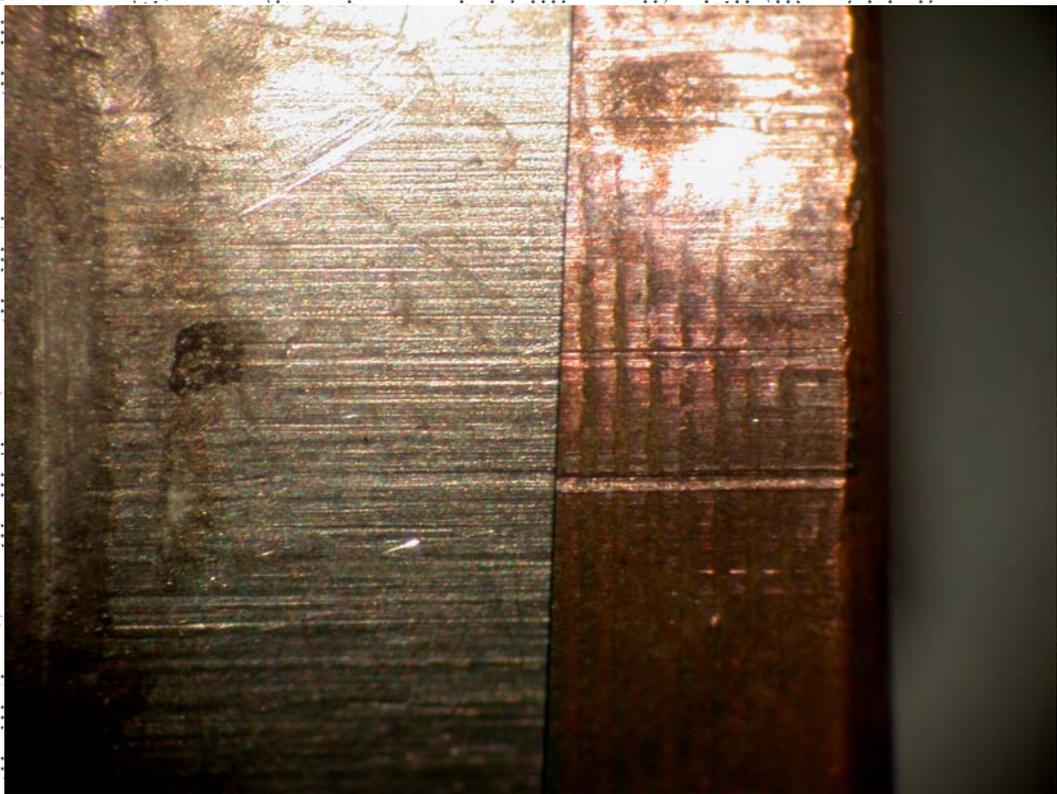
相片 112

9. 編號 8 及編號 18 彈頭經以顯微鏡檢查其紋線結果顯示，二者凹凸的紋線（譯者註：相片上橫的立體紋路）型態一致。從編號 8 及編號 18 彈頭這些凹凸的紋線顯示二者具有很高度的相似性。相片 112 所拍攝的顯微照片，可以看到這些凹凸的紋線一致的情形。左邊是編號 8 彈頭基部，右邊是編號 18 彈頭基部。

10. 這二顆彈頭表面大部分的紋線顯示具有相當高度的一致性及其相似性。但是由於彈頭材質的差異（一為鉛質，一為銅質），以及彈頭表面的特性（一個質地軟，一個質地硬），因此很難確認是否由同一支槍管所射出。

這項事實說明這二顆彈頭有可能是由同一支槍管射擊出，或是由同一工具做成的槍管再截成二支槍管所射擊。

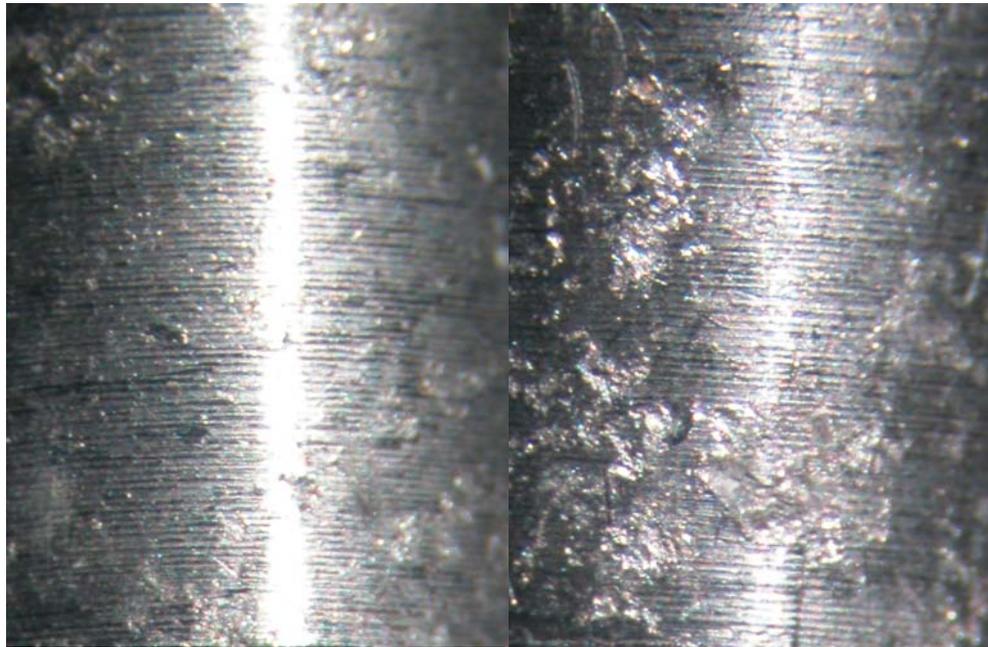
相片 113

1. 據報這二顆彈殼是由民眾在街上發現，再轉給警方成為證物。這二顆彈殼分別編號9及編號10。二顆彈殼的材質一樣，均為不銹鋼。其外觀特徵及大小尺寸幾乎完全一樣。
2. 在彈殼外部表面可以看到同心圓狀等距環狀紋線，這些紋線與車床車製形成的紋線相符。相片113為編號9（左側）彈殼與編號10（右側）彈殼的紋線顯微放大比對相片。

這些機器痕經以顯微鏡檢查很明顯可以看到編號 9 彈殼與編號 10 彈殼上的紋線幾乎完全一樣。

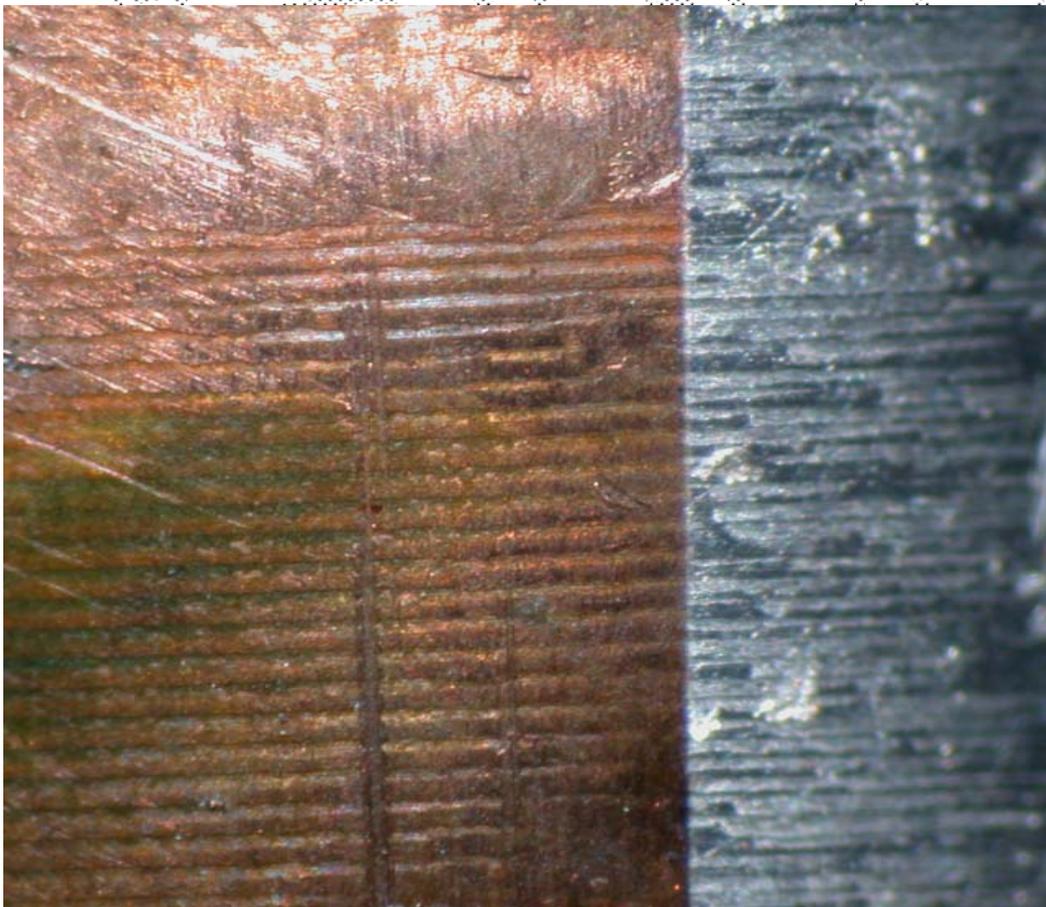
(相片 114)

3. 彈殼上發現的同心圓狀規則性呈現的車床車製紋線，在編號 18 的彈頭上也同時發現。以顯微鏡比對這些紋線顯示，可以看到相似的類化特徵（class characteristics）。這項事實說明這些紋線很有可能是由相以的機具以同樣操作方法所產生。相片 114 所示為編號 18 銅彈頭（左側）及編號 9（右側）彈殼上這類機具痕吻合的情形。

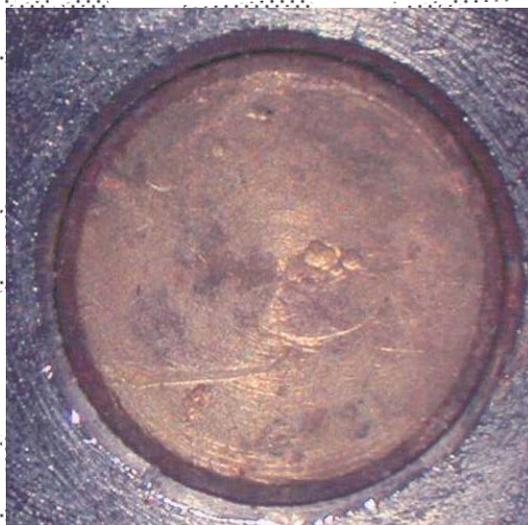
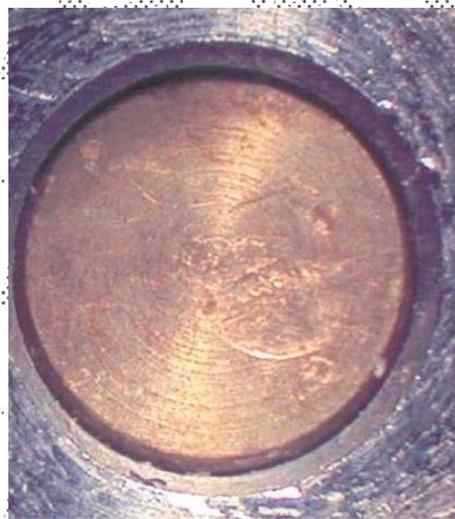
相片 116

5. 編號 9 彈殼的底火連桿上可發現到幾個小小、不在中心位置的敲擊痕跡，看來好像是「類撞針痕」。編號 10 也看到類似痕跡。這項事實研判這些痕跡可能由相同類似撞針作用的工具所造成。這些痕跡可供進一步比對。日後找到特定槍枝時有可能供作鑑定及建立關連性之用。相片 116 所示即為編號 9 及編號 10 彈殼上的「類撞針痕」。

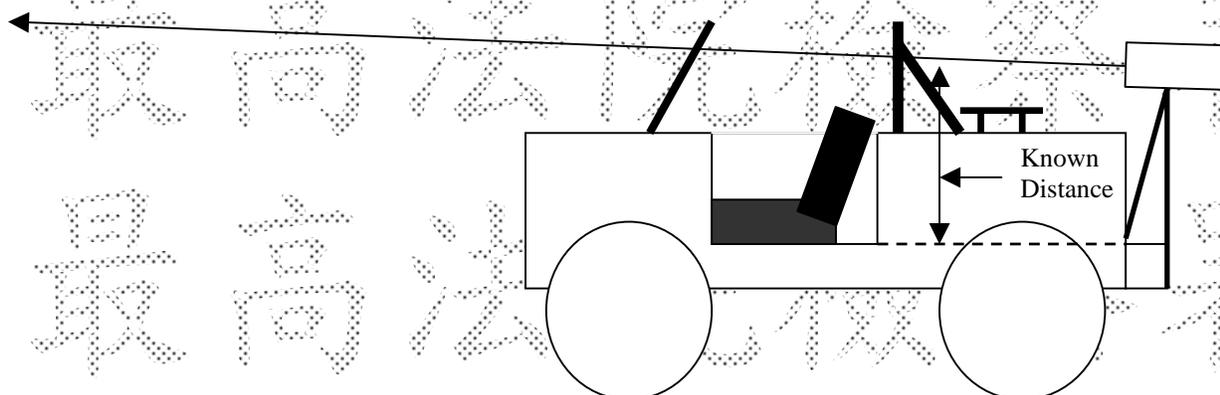
**Figure A**

1. 第一槍，銅彈頭由紅色吉普車右前方射入（角度約為與吉普車側面車身夾角  $40-70^{\circ}$  ），由於沒有進一步測試，以及／或者“槍枝”未能發現，真正彈頭出槍口的速度及撞擊到擋風玻璃的速度無法計算出來。彈頭行進時不是很穩定，而是有些翻轉地射入擋風玻璃，所以在彈頭底部、基部轉折處、側面均發現玻璃粉末。同時撞擊擋風玻璃後有一點偏向，由於彈頭速度低，偏向的情形可能很明顯。彈頭繼續往後行進，穿過前座二人之間的空間縫隙，而打到副總統的右膝。彈頭並沒有足夠的速度穿入副總統的膝蓋，因此掉到吉普車上後座的地面。

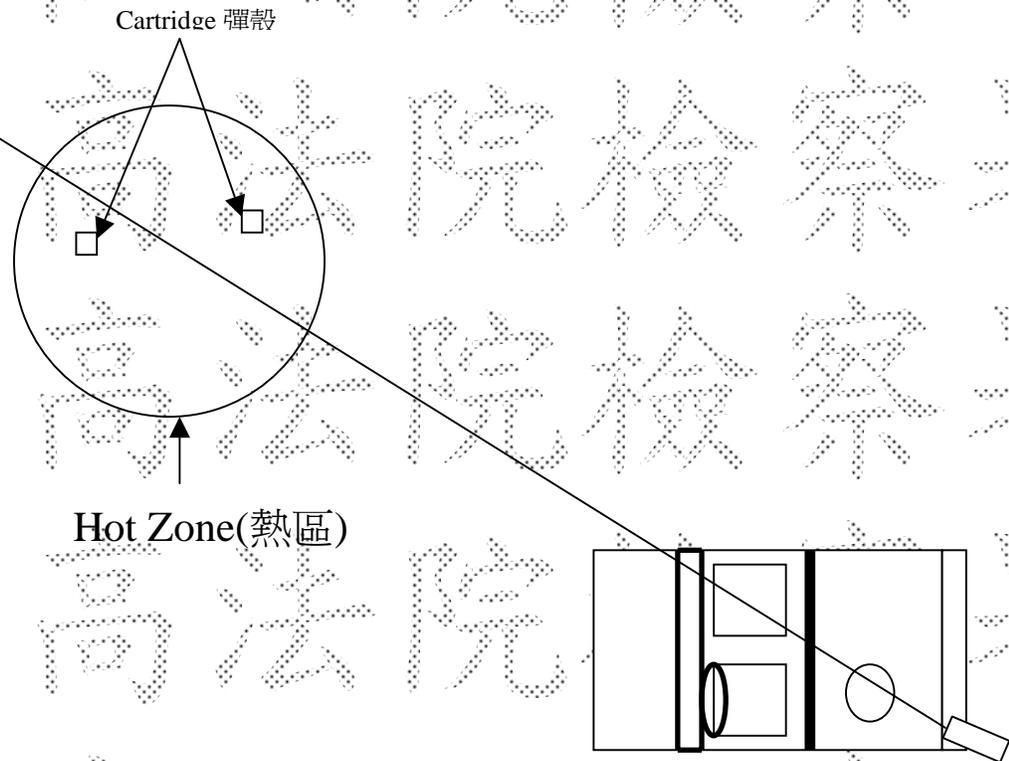
**Figure B(圖B)**

以擋風玻璃上彈孔的彈道重建以及民眾向警方說明彈殼發現處位置為基礎，我們因此建立了一塊熱區(hot zone)。圖 B 圓形內區域即為二組雷射相交處的“熱區”。
