陳水扁總統與呂秀蓮副總統遭槍擊案件

調查報告

刑事鑑識研究及訓練中心移交
(Forensic Research and Training Center)

二〇〇四年八月二十七日

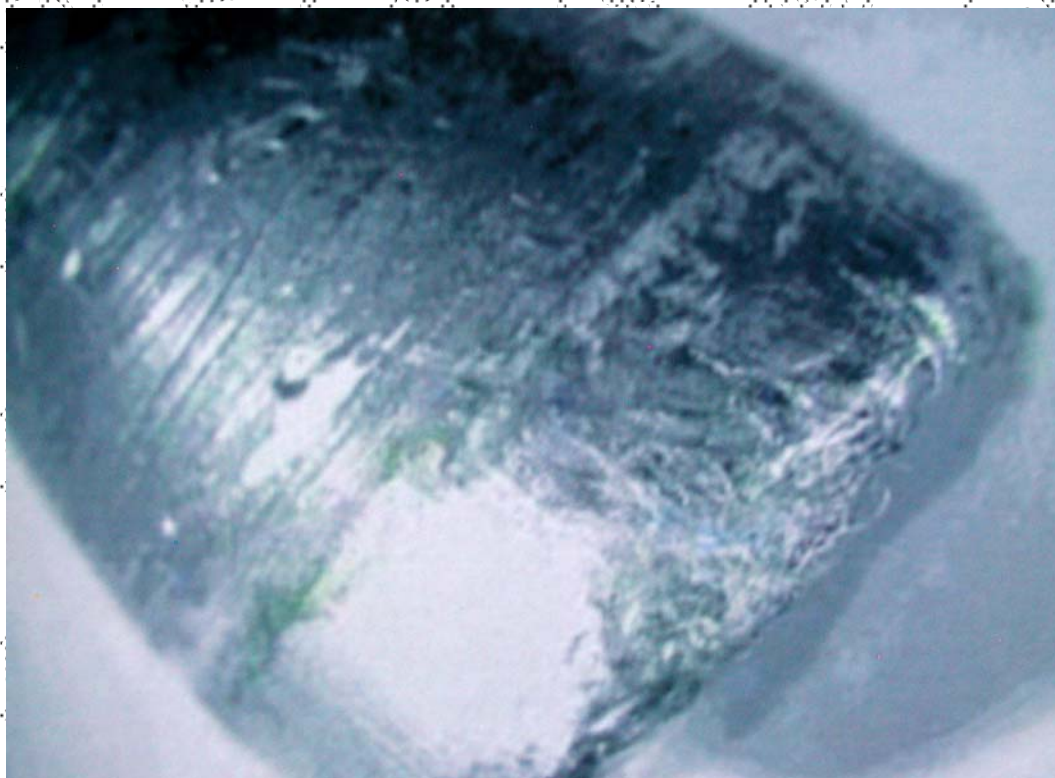
Photograph # 5

相片 5 係彈頭基部周圍：

1. 在彈頭基部與周邊有些變形。
2. 白色與藍色纖維黏附並嵌入該區。
3. 在這區域也發現類似血斑及組織狀物質，刑事警察局法醫室人員從本區域的血跡採取 DNA 檢體，經 DNA 分析比對結果得知，其 DNA 圖譜與陳總統衣物上血跡所採得 DNA 圖譜相同。

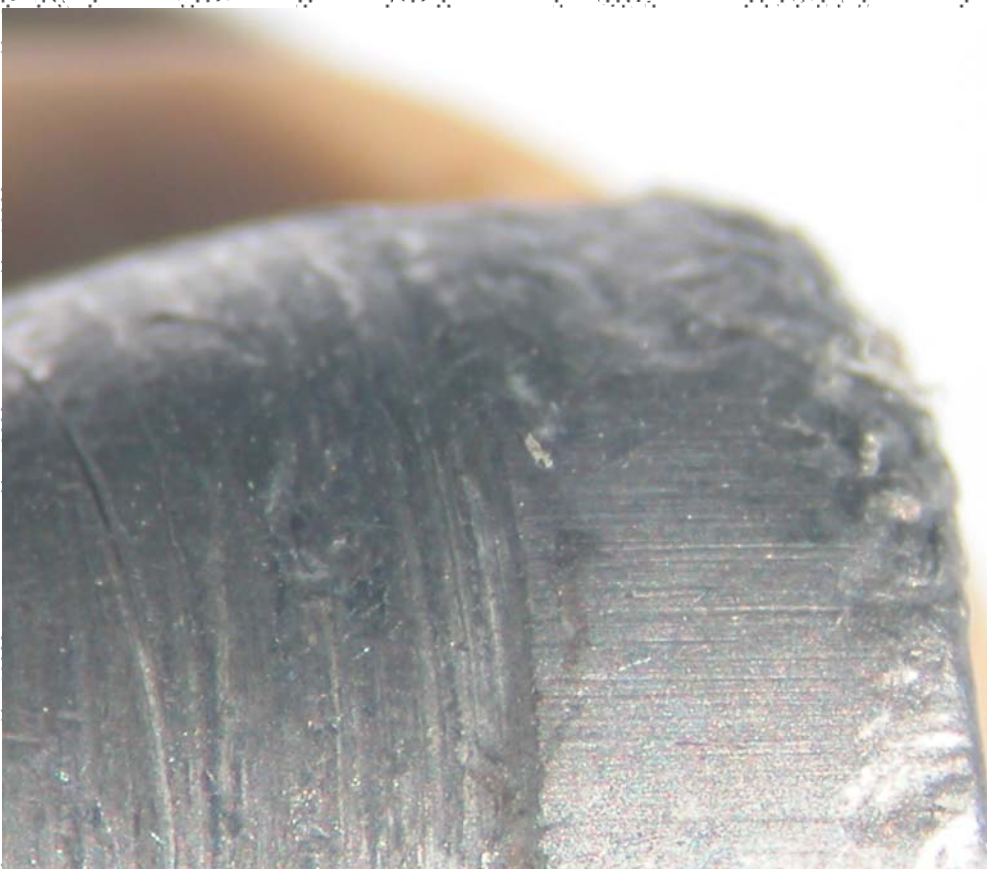
Photograph # 9

相片 9 係彈頭底部邊緣一側近照：

1. 彈頭上這個區域有好幾條紋線與痕跡，這些痕跡是由兩種不同紋線所組成，一為直線形，一為環形。
2. 這些環形紋線與車床車製所造成的痕跡是一致的。

3. 彈頭基部較低處的直紋線呈現規則性、重覆性及等距的特性，這些痕跡與通過槍管造成的痕跡是同一性質的，很可能由動態移轉時所造成，例如彈頭通過槍枝的槍管時所造成。

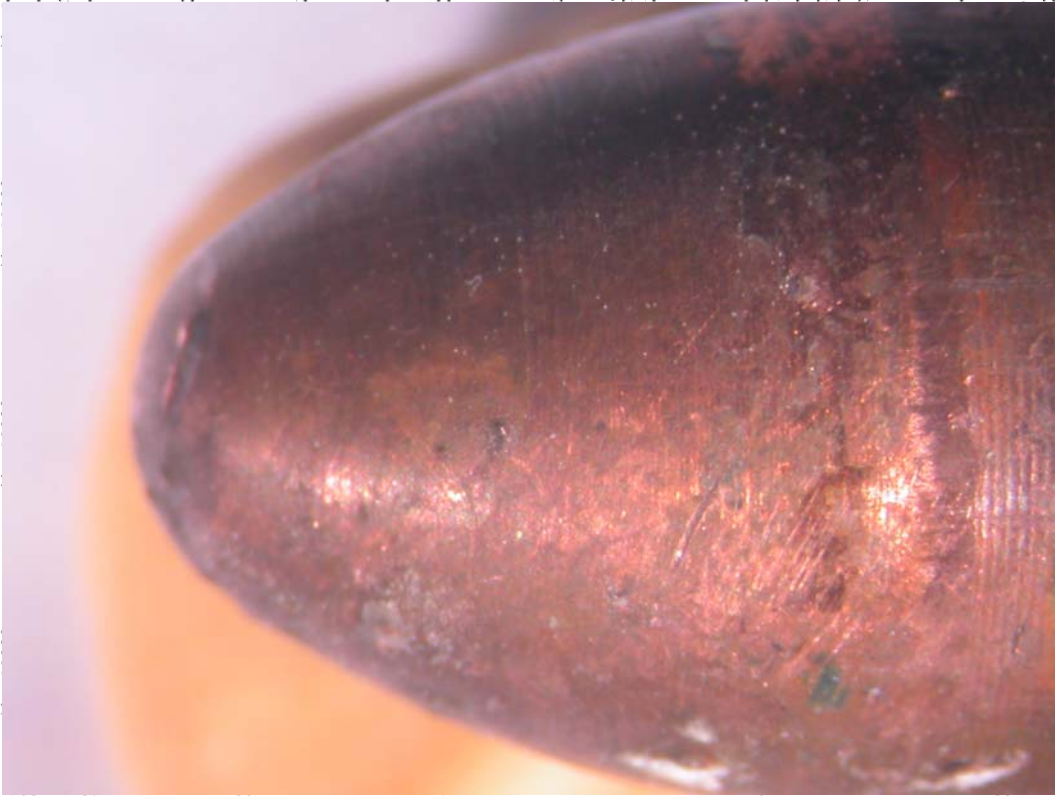
Photograph # 11

相片 11 是彈頭尖端部位的近照：

1. 彈頭尖端一側有輕微的受損，這些受損類似於磨損的痕跡。
2. 彈頭一部位發現有紅色物質，其特性與成分不詳。
3. 此外，自彈頭尖端往下至彈基、彈底部分的表面均發現同心圓狀、等距平行線。

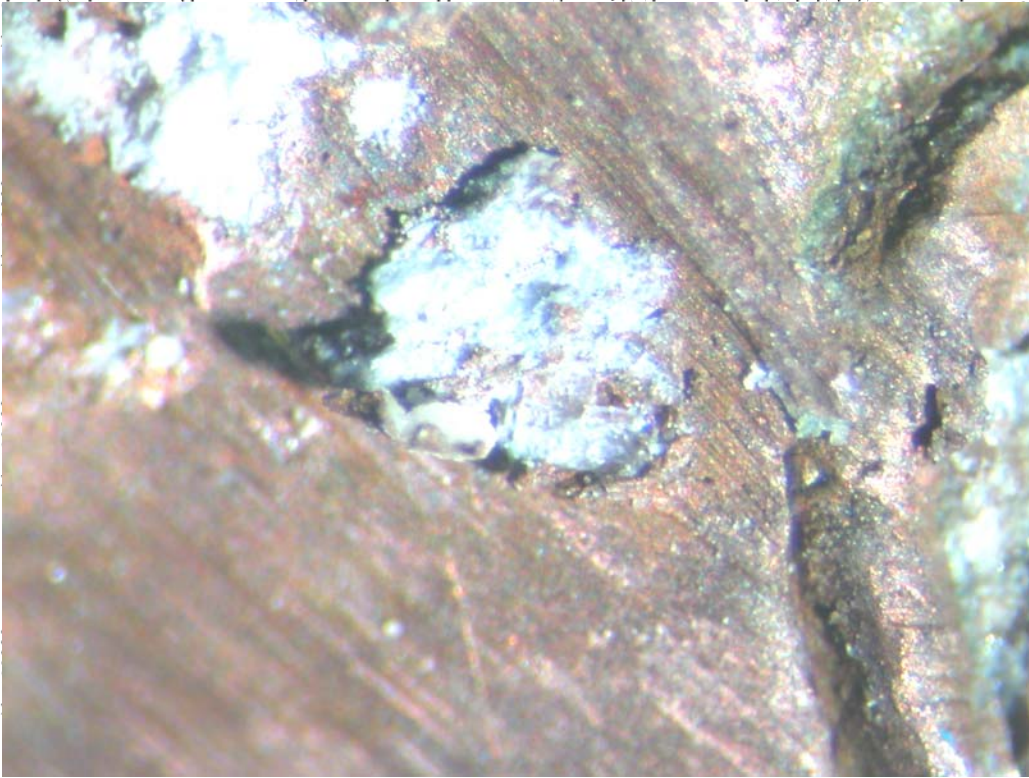
Photograph # 18

照片十八係銅彈頭底部上有玻璃粉嵌入的近照：

- 1、在彈頭底部、彈底周邊及側面的金屬表面上均發現有嵌入的粉狀玻璃顆粒。
- 2、這些玻璃粉與吉普車擋風玻璃上取得的已知樣品具有化學及光學上的相似特性。
- 3、這些事實研判彈頭的底部曾撞擊過吉普車的擋風玻璃並射穿玻璃。

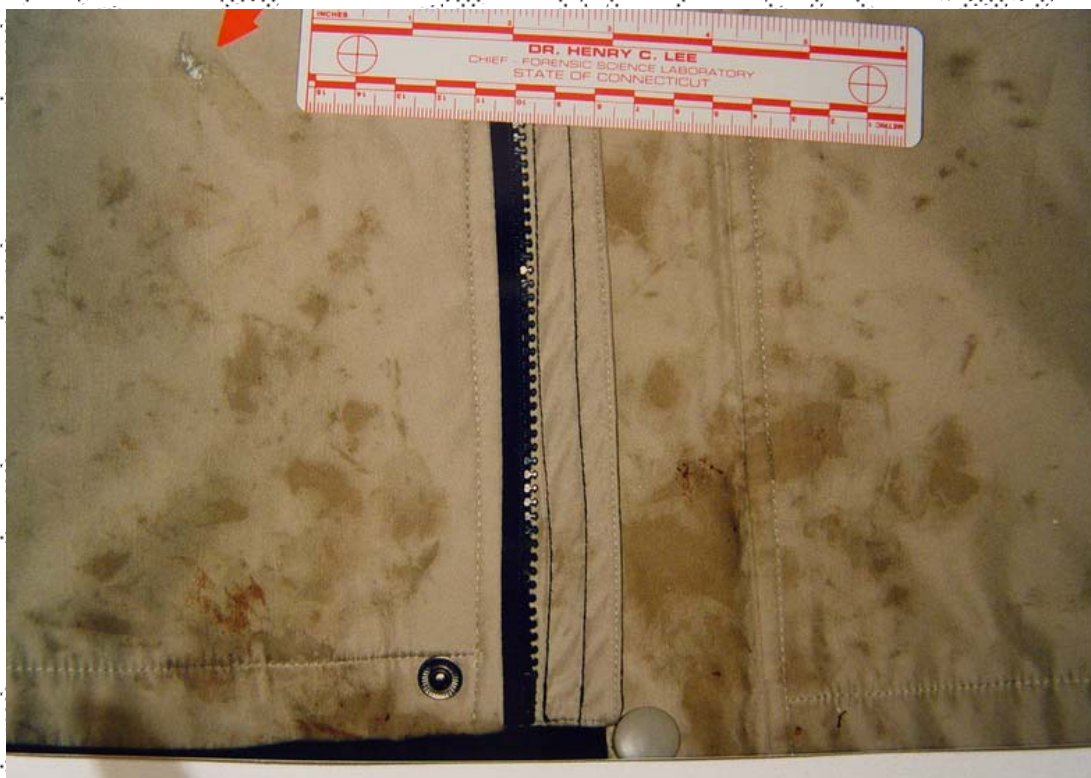
Photograph #29

相片編號 29 係夾克前方下擺部位之類似血跡及油漬斑：

1. 夾克外表所發現之大部分斑痕並非血斑，多半是油狀物或油脂物痕。
2. 在夾克外層表面發現之血跡斑近似轉移型斑痕。
3. 化學分析顯示這些斑痕是以石蠟油（petrolatum）為基質之藥膏，其中含有樟腦（camphor）、薄荷腦醇（menthol）及桉樹腦油（eucalyptus；由加利樹），這些成分與目前市售之“面速立達姆（Mentholatum）”藥膏組成成分相似。

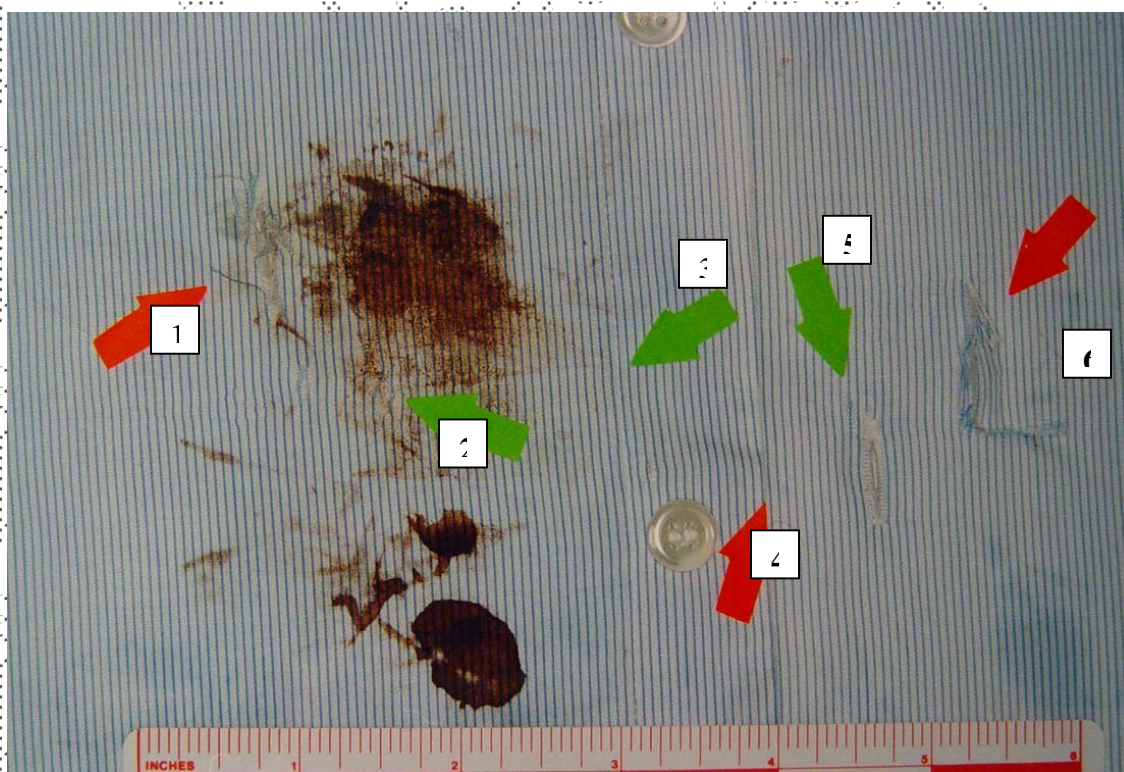
Photograph # 39

相片編號 39 係襯衫上所發現的孔洞全貌：

1. 在襯衫下緣處發現有六處孔洞，第一個洞在襯衫的右邊，距離襯衫底邊 20 公分（7.8 英吋），距離襯衫肩線 52.5 公分（20.6 英吋），另其至襯衫中心線（center line）距離為 8 公分（3.14 英吋）。
2. 第二洞與第三洞則低於第一洞，而第四洞則發現於襯衫的左邊邊緣。
3. 第五洞則在襯衫的第七鈕扣孔附近，第六洞則在襯衫的左邊，且第六個洞呈現“L”形之撕裂狀。

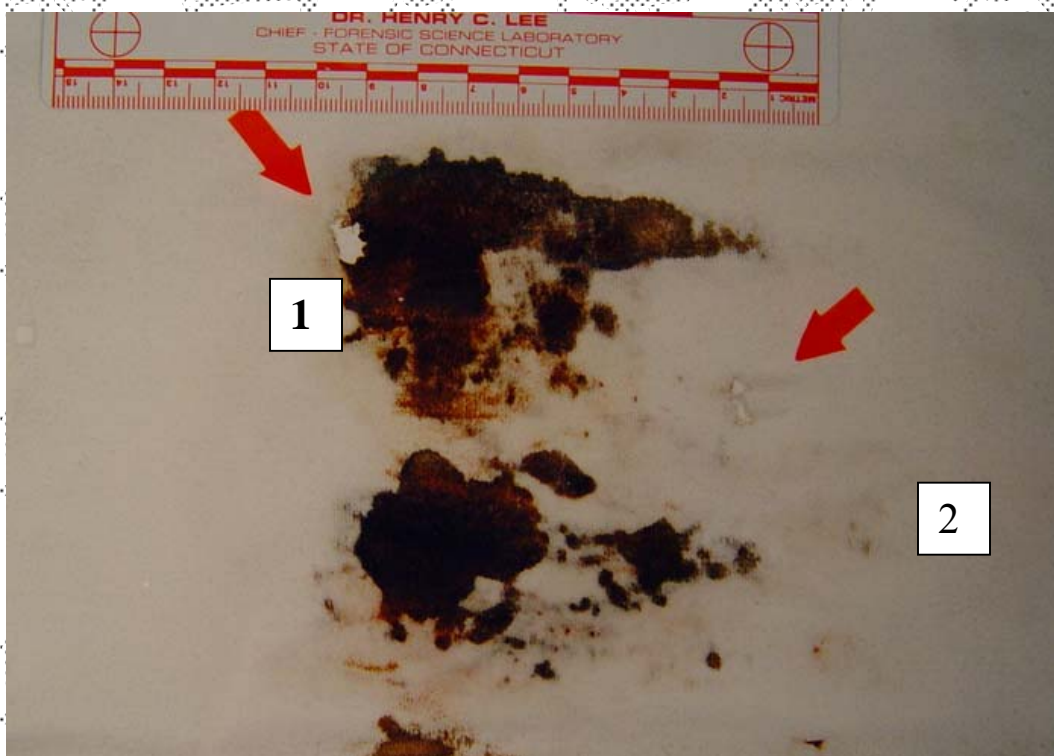
Photograph #43

相片 43 係兩個類似彈孔之近照

- 1.於內衣腹部所發現之兩個孔洞，經顯微鏡檢確認係為彈孔。
- 2.編號 1 彈孔位於右上方，彈孔距內衣下緣約 13 公分（5.11 英吋），距肩線約 54.5 公分（21.45 英吋），距右緣約 13.5 公分（5.31 英吋）。
- 3.編號 2 彈孔位於編號 1 彈孔左下側，距內衣下緣約 10 公分（3.93 英吋），距右緣約 21 公分（8.26 英吋）。
- 4.編號 1 彈孔係射入孔，編號 2 彈孔係射出孔。

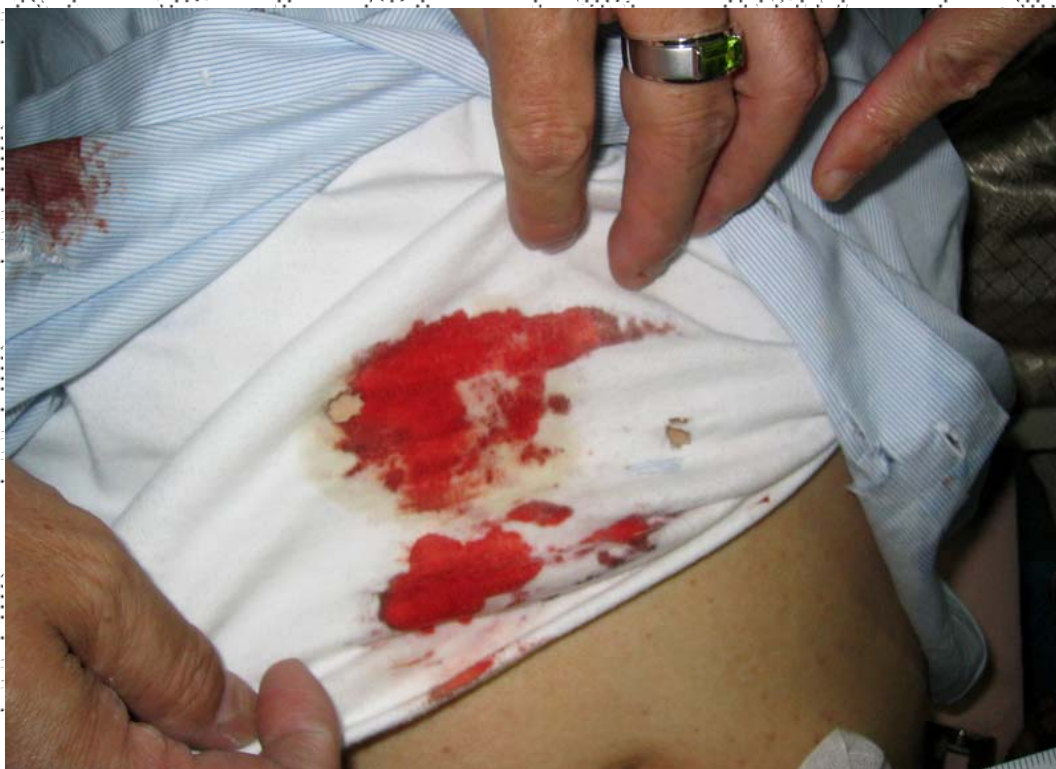
Photograph #53

相片 53 係 2004 年 3 月 19 日於奇美醫學中心急診室所拍攝，此一相片說明內衣內側所見情形。

1. 內衣內側表面可見鮮紅色血跡斑，襯衫內側亦可發現紅褐色血跡斑。觀察此二血跡斑可發現不同的顏色差異。此一不同，究係由光線因素或其他原因所造成，則無法研判。
2. 此一血跡斑於 2004 年 4 月 22 日我們親自鑑驗時，形狀及型態與先前相同，並無遭改變或修整之情形。

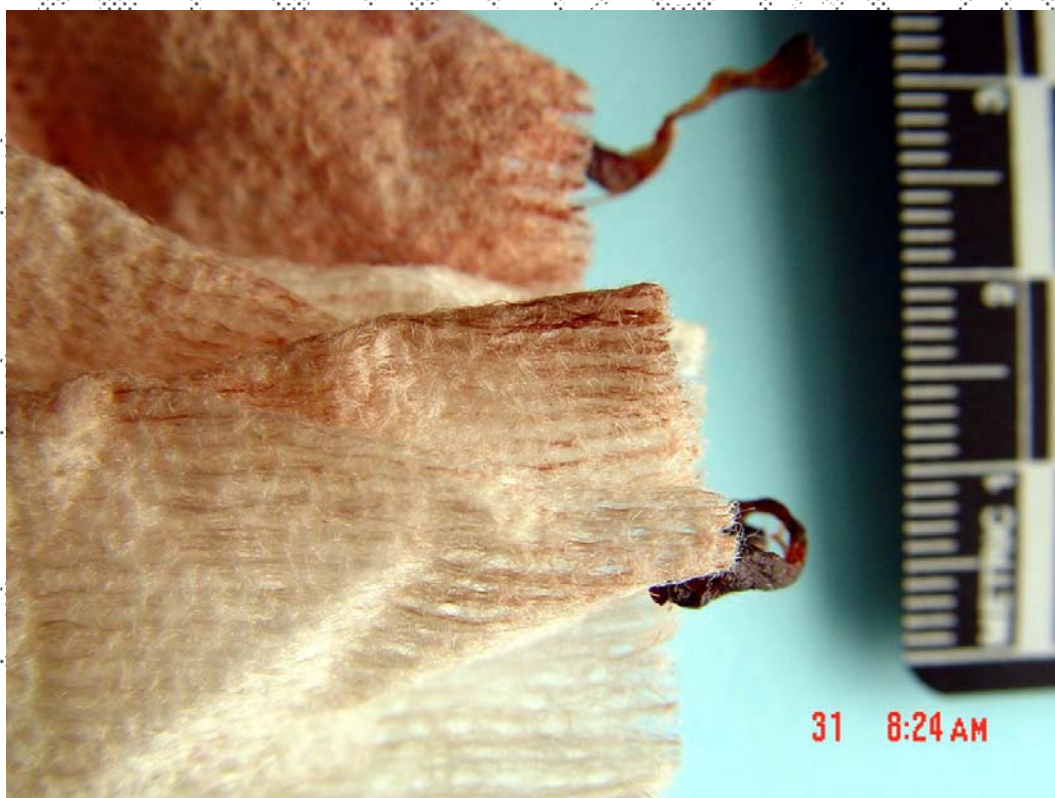
Photograph # 54

相片 54 係陳總統醫療時之外科手術紗布，紗布上帶有陳總統皮膚組織。

1. 兩小片暗紅色物質黏附在外科手術紗布邊緣。

2. 這些物質接著被確定為人體組織。以 DNA-STR 分析結果，顯示該物質之 DNA 圖譜與陳總統相同。

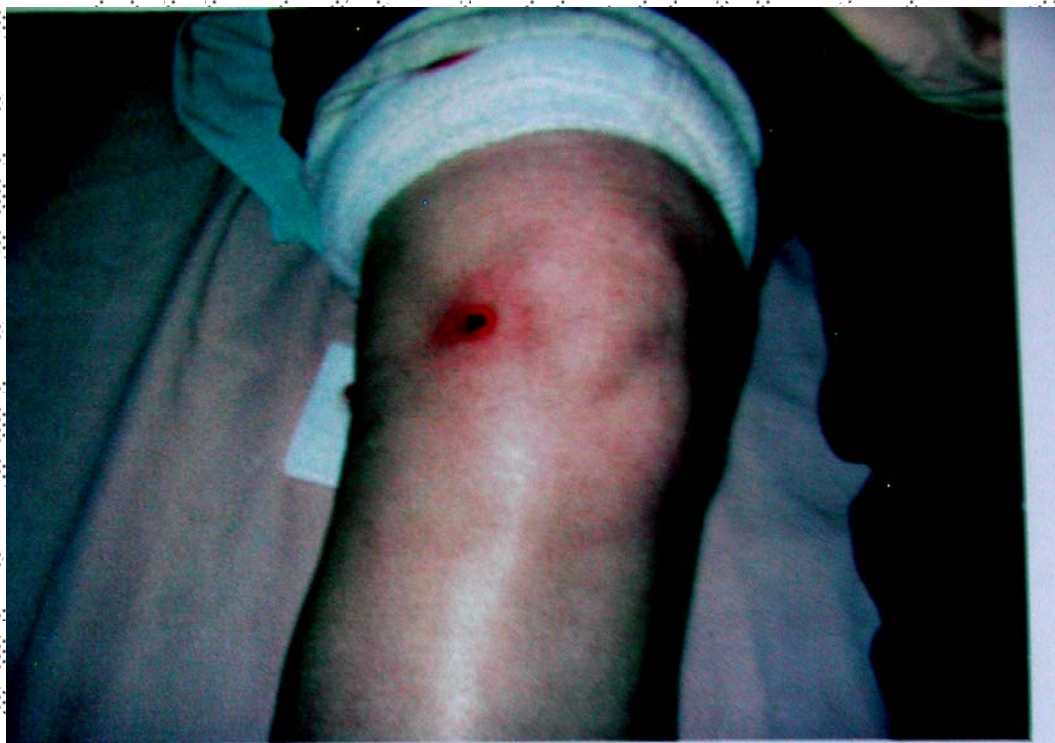
Photograph #61

1. 奇美醫學中心醫師也在呂副總統右膝部發現一個新傷。鑑定團隊成員於檢視和複閱傷口的彩色影像及醫療紀錄後。研判這個傷口為新傷。相片 61 為呂副總統膝部傷口全貌。

2. 呂副總統右膝發現的傷口和由彈頭直接撞擊所造成的傷口相符。這個彈頭穿過她的褲子和護膝，造成皮下傷，但並未穿入她的膝蓋。

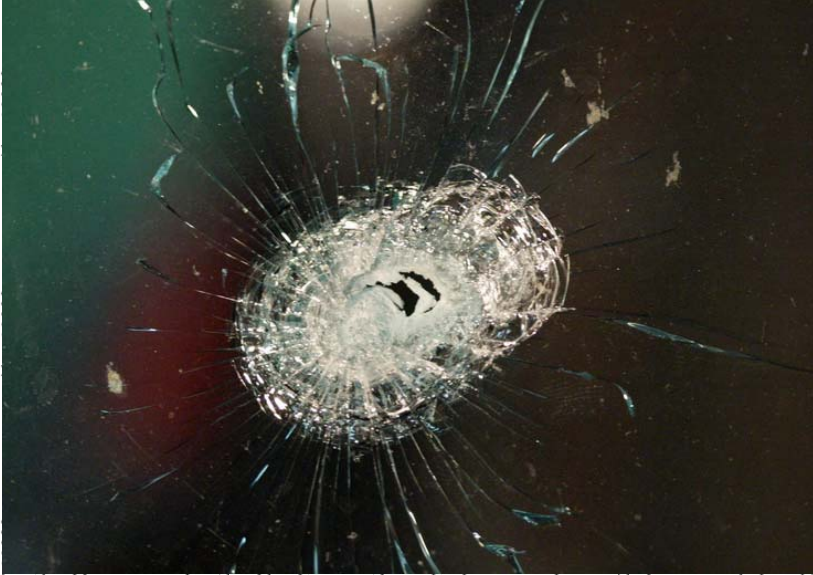
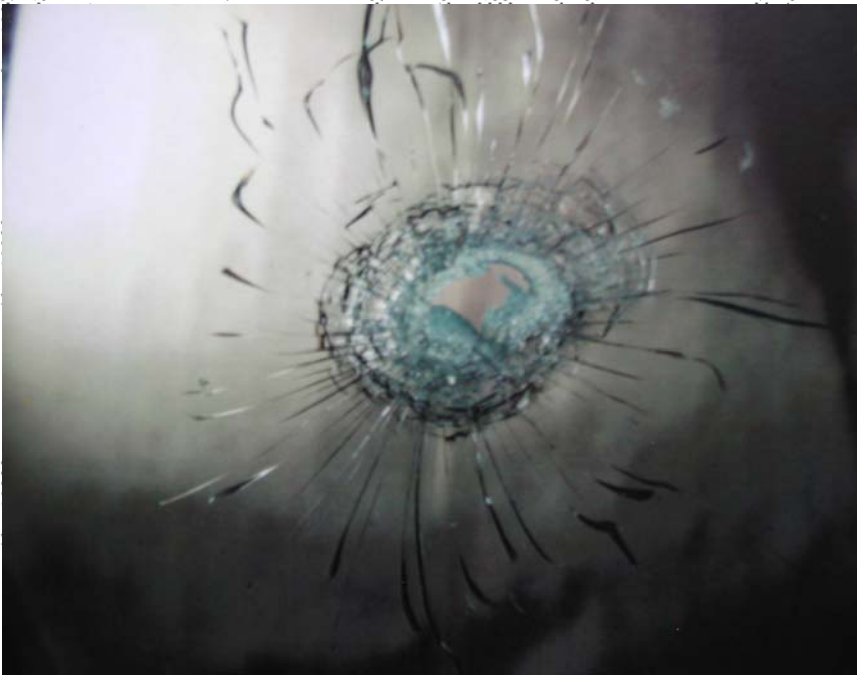
相片六十八，六十九係二組以不同角度拍攝彈孔的結果，說明了彈孔形狀會因相機拍攝的角度不同而有不同的結果。

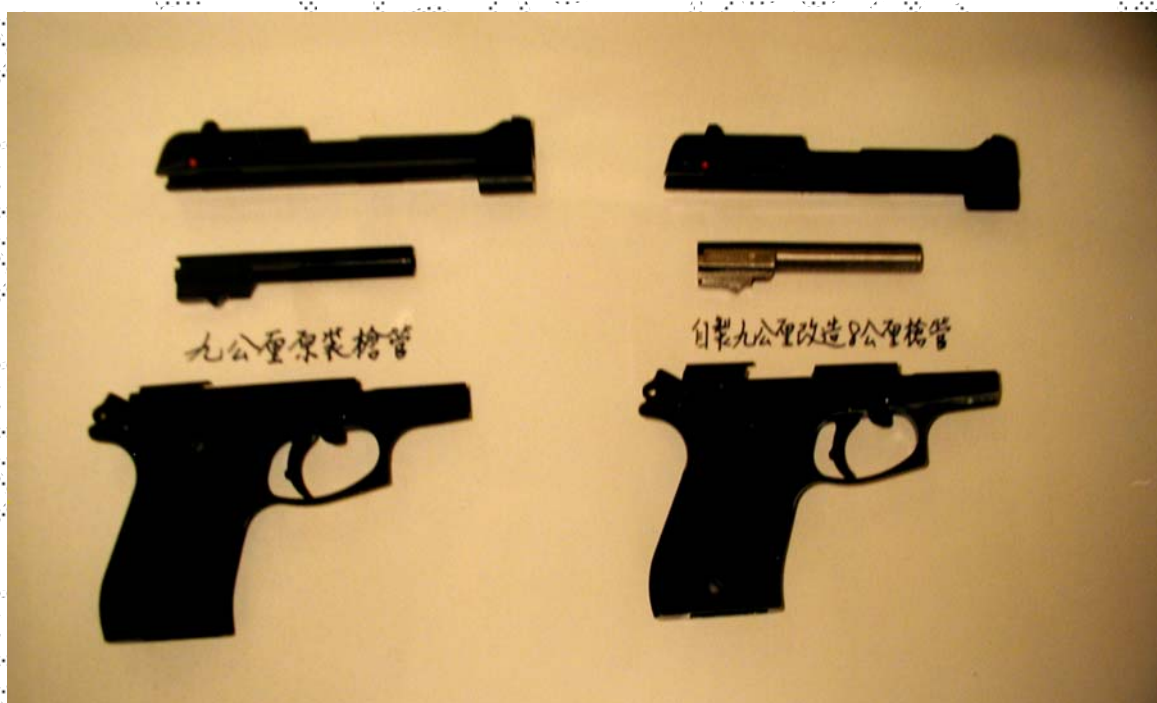
Photograph # 75

1、相片七十五係兩種槍枝;左邊為為民間制式九釐米半自動手槍，右邊為改造槍管。

2、試射實驗係利用 9 釐米貝瑞塔(Beretta)半自動手槍組合改造之 8 釐米自製槍管，並射擊自製子彈。

3、測試結果得出的平均之撞擊速度約每秒 532.4 英尺，平均撞擊動能約為 37.78 呎/磅。

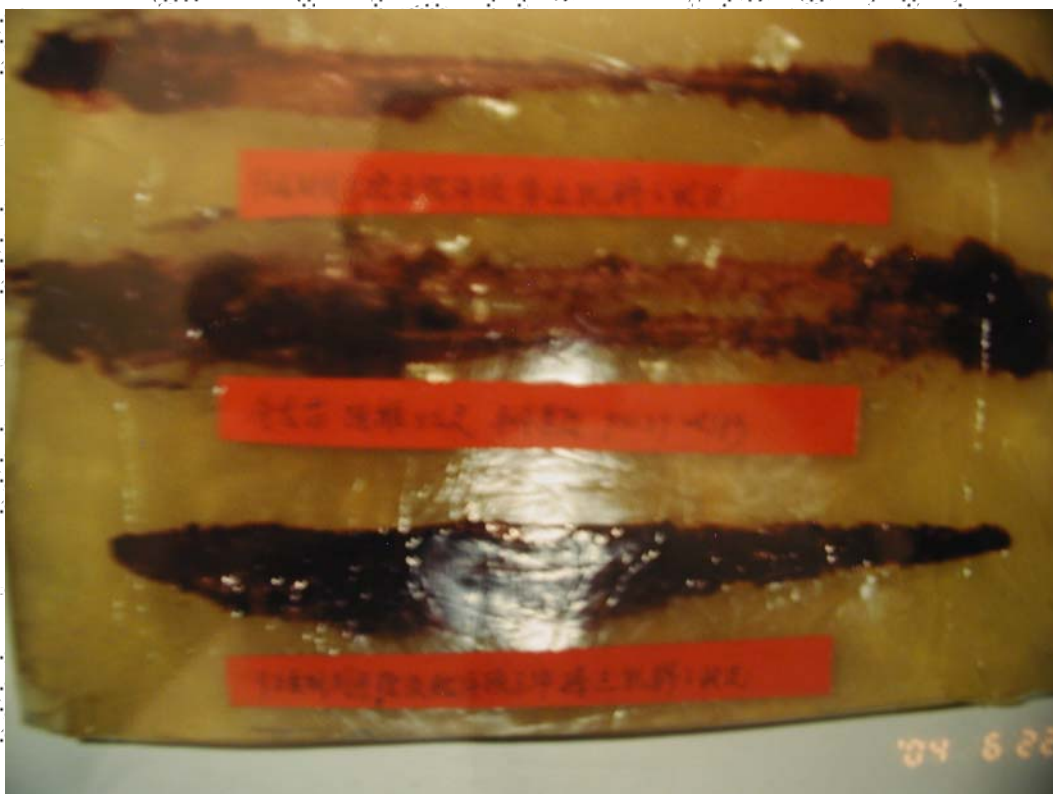
Photograph # 76

- 1、試射之標的物為衣服、靶板與彈道凝膠”Ordance gelatin”。
- 2、相片七十六係其中一組試射之結果。
- 3、從他們的測試結果得知 9 釐米之貝瑞塔(Beretta)半自動手槍組合改造之 8 釐米自製槍管擊發自製子彈有足夠之能量穿入衣物層並產生擦過傷 (詳細之試射結果與試射條件請參酌陳先生領導的獨立民間團隊所製作的報告)。

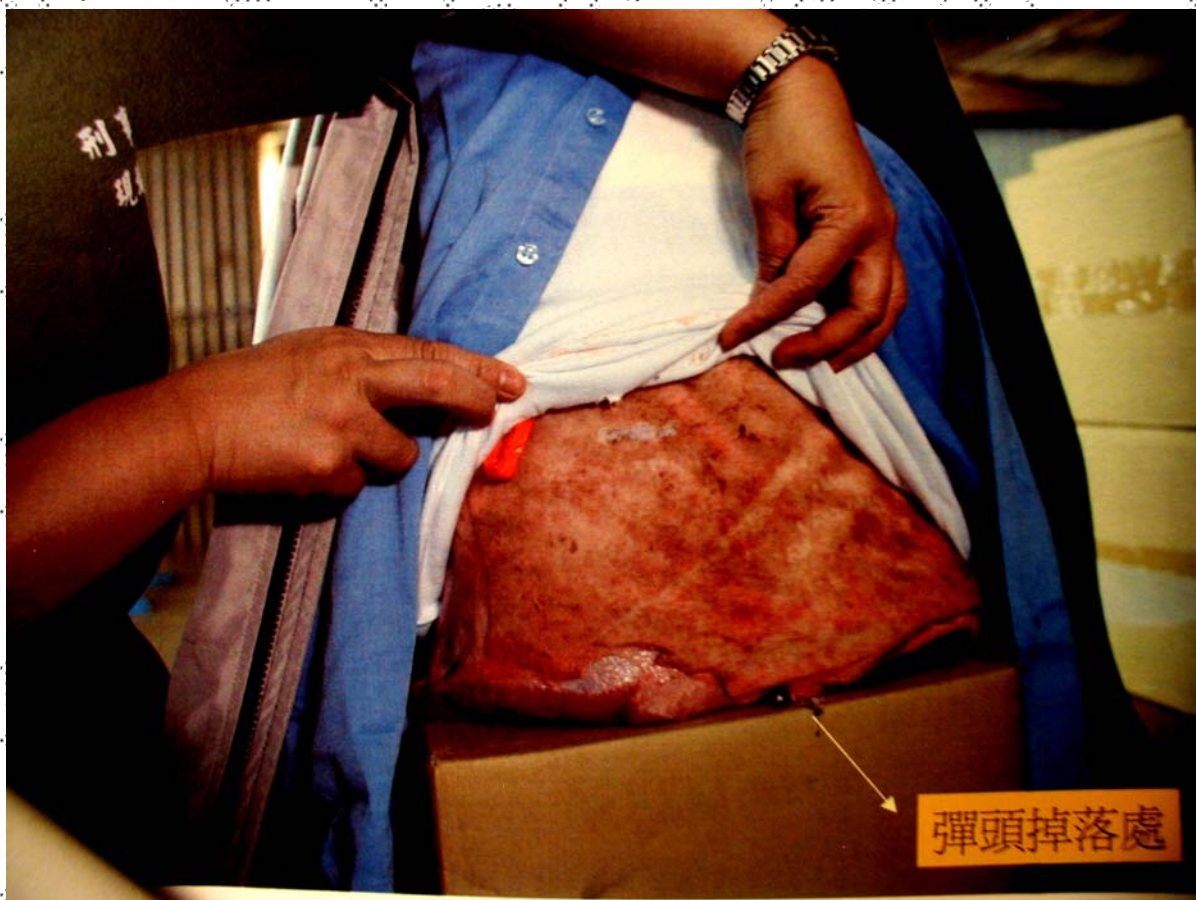
Photograph # 78

試射過程中衣服，豬皮，擋風玻璃以及鋁板均為試射之標的物。相片七十八係其中的一組實驗設計及結果。

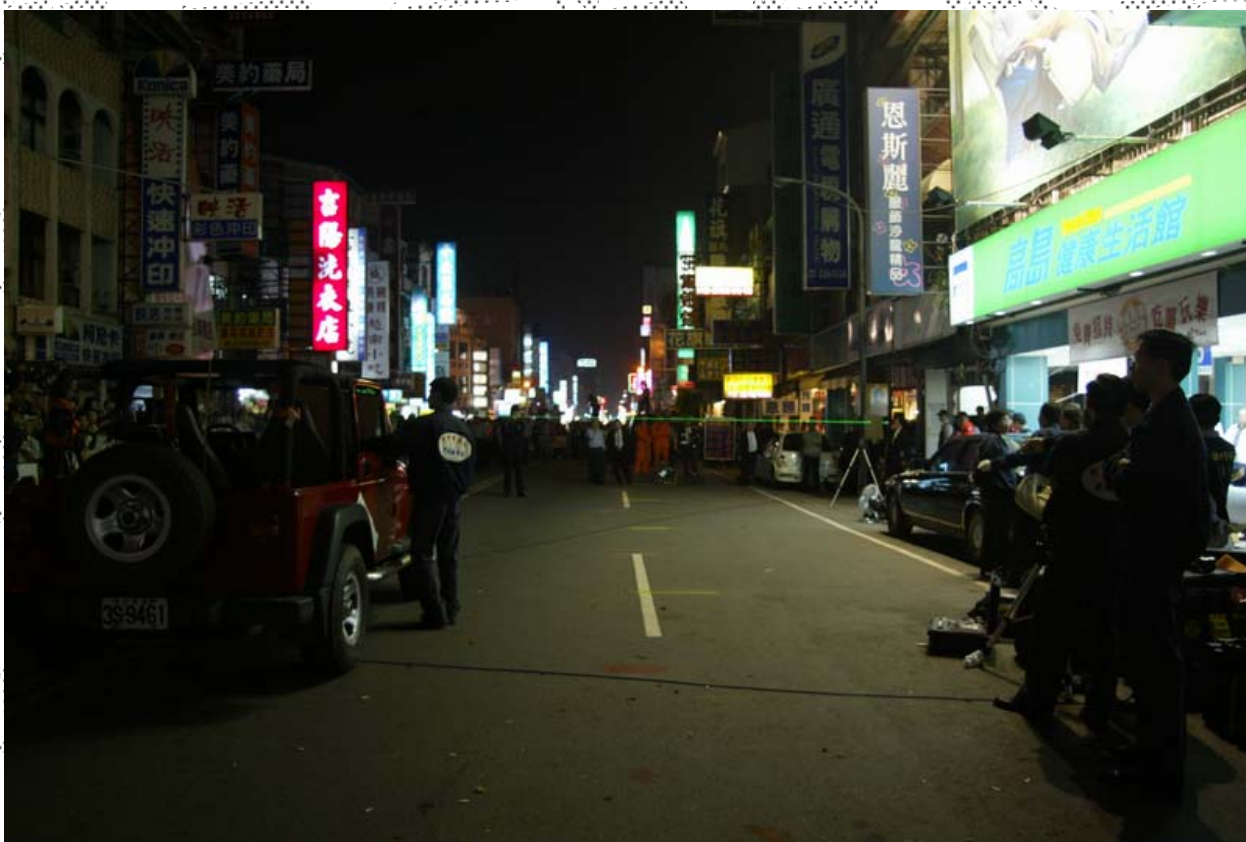
Photograph # 93

第五部分的現場重建，在研判兩槍射擊的間隔時間

1. 將吉普車置放於金華路上適當距離，讓吉普車可以加速到原先研判的速度，並維持這樣的速度通過計時區。
2. 計時者靠近模擬射擊者站立，手持碼錶。當車輛行進通過，第一道雷射光束打在模擬副總統者之膝蓋槍擊點時，按下第一次碼錶。當第二道雷射光束打在模擬總統者之腹部槍擊點時，按下第二次碼錶（如相片 94、95）。

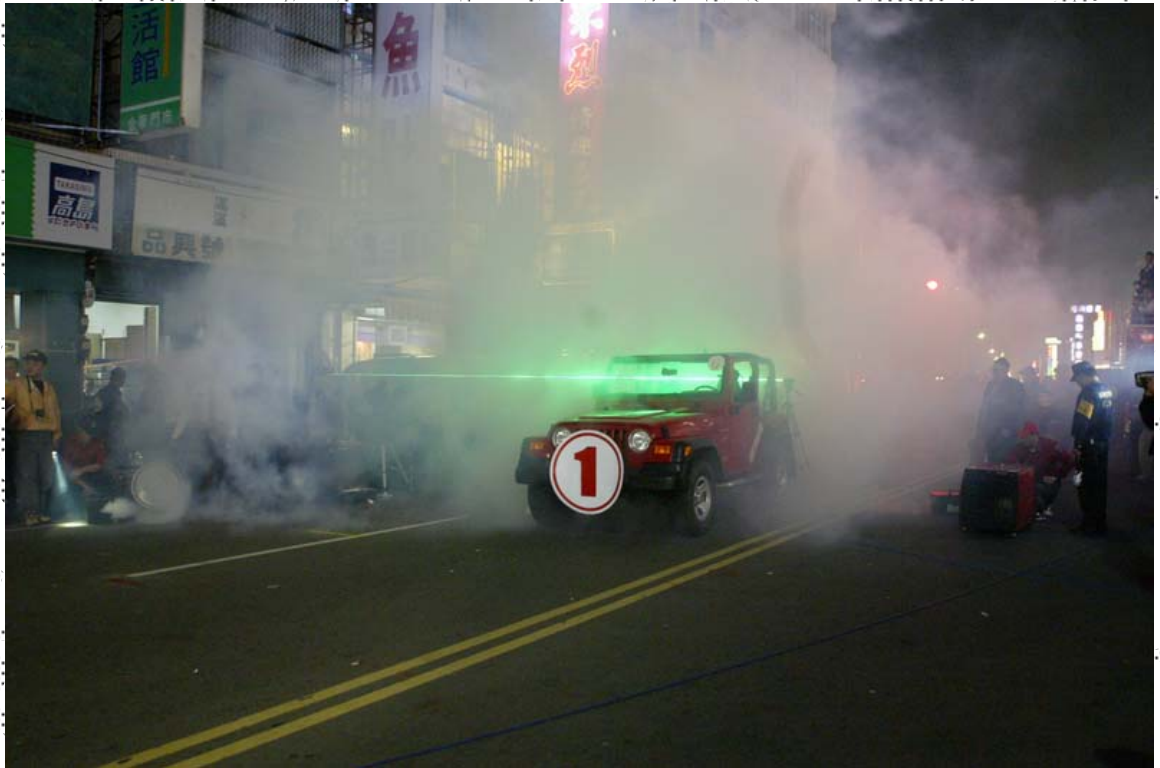
Photograph # 94

3. 在吉普車維持一定速度通過時，碼錶記錄兩槍時間差。吉普車以不同速度行進下，測試數次。實驗時間數據係由刑事警察局鑑識科進行記錄。
4. 兩槍之射擊距離使用雷射彈道重建器材，得以再度定出。如果所提供的資料，吉普車每小時 25 公里之行進速度是正確的話，那麼經過測試，兩槍時間差，係低於一秒鐘。
